## Zpráva o úseku

Úsek  
Š2 Š1

Číslo prohlídky 1  
Datum prohlídky 19.7.2018

<b>Videopásy</b>	1/1	<b>Místo</b>	Brno
<b>Videos.-začáte</b>		<b>Doména</b>	Dětská nemocnice
<b>Videos.-konec</b>		<b>Ulice</b>	Černopolní
<b>Důvod insp.</b>	Zajištění důkazů	<b>Vlastník</b>	
<b>Druh monitor.</b>	Optická prohlídka	<b>Operátor</b>	Macků
<b>Č. kanálu</b>		<b>Přítomen</b>	
<b>Rok výroby</b>		<b>Poloha</b>	Zeleň
<b>Tvar profilu</b>	Kruhový profil	<b>Kanalizéři</b>	Splašková kanalizace
<b>Výška</b>	300 mm	<b>system</b>	
<b>Šířka (DN)</b>	300 mm	<b>Materiál</b>	Kamenina
<b>Délka trubky</b>		<b>Vnitřní ochrana</b>	
<b>Délka úseku</b>	16,40 m	<b>Poznámka</b>	
<b>Délka prohlídky</b>	16,40 m	<b>Kategorie</b>	Provoz

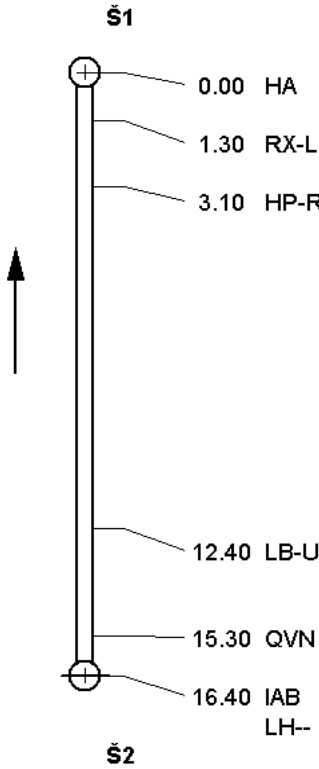
Foto	Video	Vzdál.	Stav	Popis
				Š1
		0.00	HA	Začátek úseku; Š2
001		1.30	RX-L	Pos: 7 - 12; <b>Trhlina</b> , Paprskovité trhliny, Vlevo
002		3.10	HP-R	Pos: 4 - 6; <b>Překážky odtoku</b> , Vrůst kořenů, Vpravo, Redukce průřezu = 1%
		12.40	LB-U	Pos: 3 - 9; <b>Odchylna polohy</b> , Vyhnutí a Prohnutí, Dno, Vyhnutí = 8cm; V úseku 0,0 - 12,40m hladina vody cca 10cm.
		15.30	QVN	Změna průměru
		16.40	IAB	Přerušeni inspekce; Kamera dál neprojde
003			LH--	<b>Odchylna polohy</b> , Horizontální, Celkový obvod, Přesazení = 4cm
			TVS	Kamera nemůže dál; Revizní šachta Š1 nedosažena
				Š2

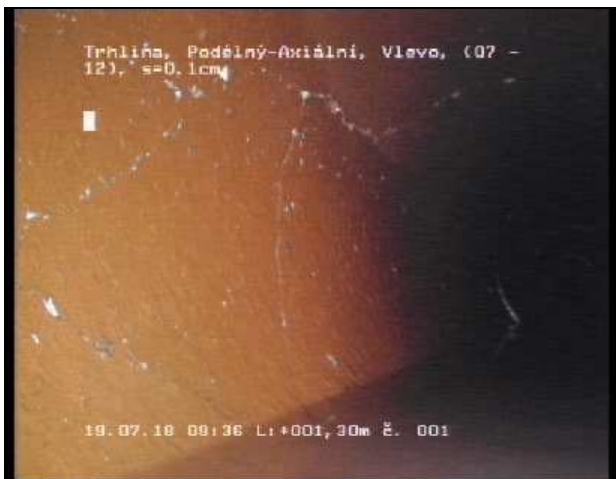
Foto 001 Videopáska: 1/1  
Stav RX-L 1,30 m 7 - 12 Uhr  
Trhlina, Paprskovité trhliny, Vlevo

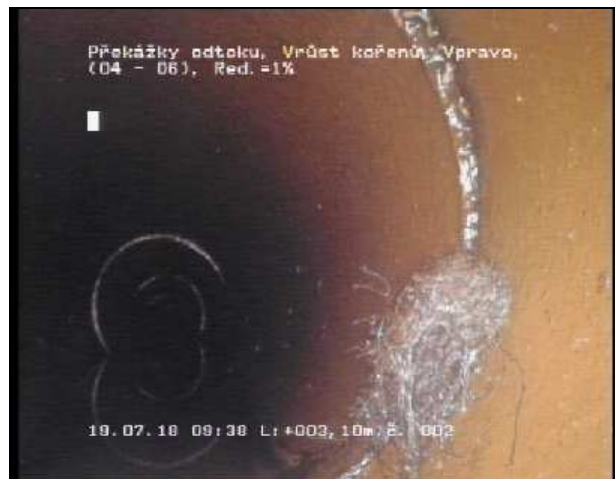
Foto 002 Videopáska: 1/1  
Stav HP-R 3,10 m 4 - 6 Uhr  
Překážky odtoku, Vrůst kořenů, Vpravo, Redukce průřezu = 1%

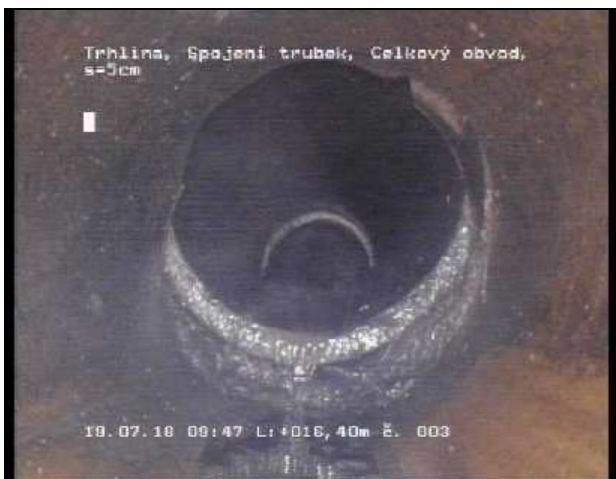
Foto 003 Videopáska: 1/1  
Stav LH-- 16,40 m  
Odchylna polohy, Horizontální, Celkový obvod, Přesazení = 4cm

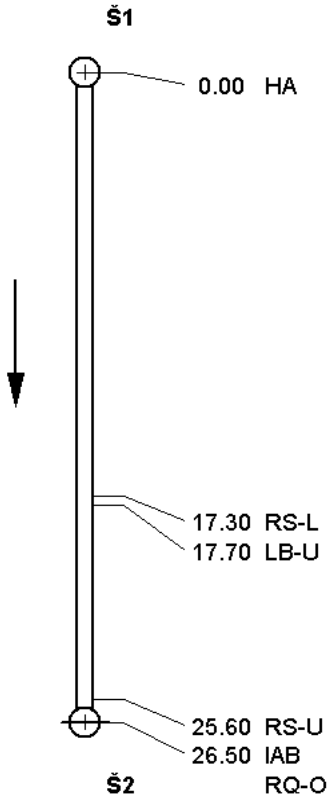
Foto	Video	Vzdál.	Stav	Popis
				Š1
		0.00	HA	Začátek úseku; Š1
005		17.30	RS-L	Pos: 6 - 9; <b>Trhlina</b> , Střep, Vlevo
009		17.70	LB-U	Pos: 5 - 7; <b>Odchylna polohy</b> , Vyhnutí a Prohnutí, Dno, Vyhnutí = 4cm; Stálá hladina v úseku 17,7 - 21,4m
007		25.60	RS-U	Pos: 4 - 8; <b>Trhlina</b> , Střep, Dno
008		26.50	IAB	<b>Přerušení inspekce</b>
			RQ-O	Pos: 9 - 3; <b>Trhlina</b> , Příčný, Radiální, V horní části, Šířka trhliny = 4cm
			TVS	<b>Kamera nemůže dál</b> ; Revizní šachta Š2 nedosažena
				Š2

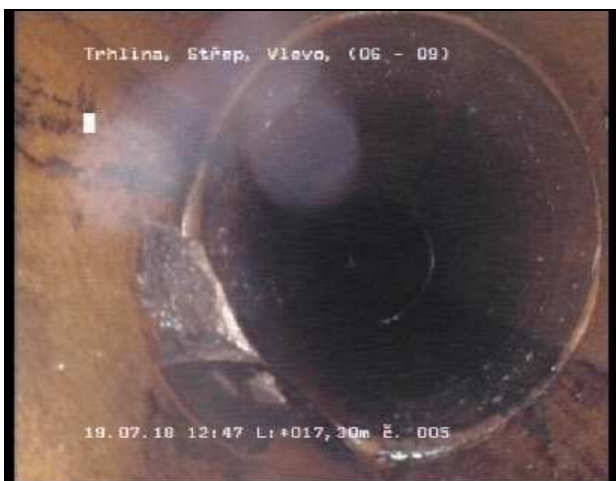
Foto 005 Videopáska: 1/2

Stav RS-L 17,30 m 6 - 9 Uhr

Trhlina, Střep, Vlevo

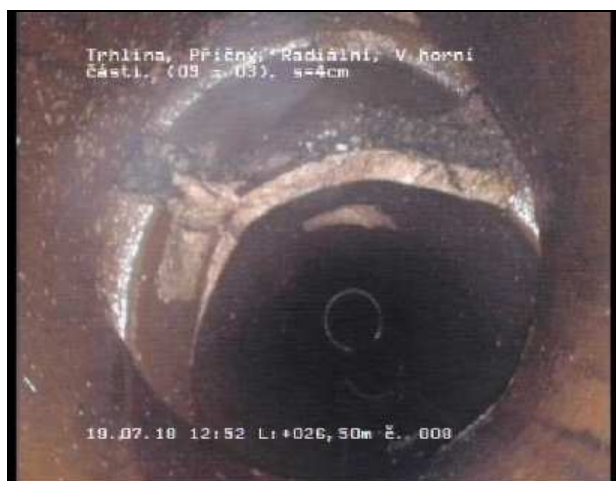
Foto 008 Videopáska: 1/2

Stav RQ-O 26,50 m 9 - 3 Uhr

Trhlina, Příčný, Radiální, V horní části, Šířka trhliny = 4cm

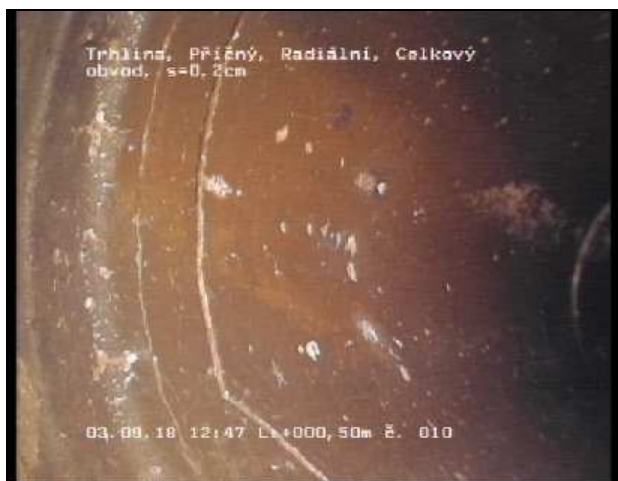
Foto 010 Videopáska: 1/3  
Stav RQ-- 0,50 m

Trhlina, PŘÍČNÝ, Radiální, Celkový obvod, Šířka trhliny = 0,20cm

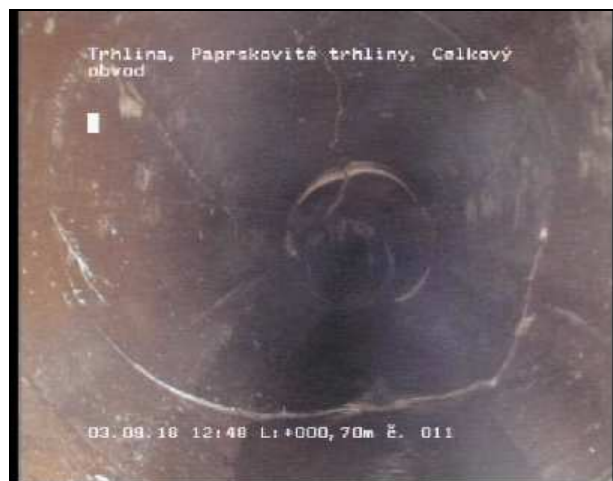
Foto 011 Videopáska: 1/3  
Stav RX-- 0,70 m

Trhlina, Paprskovité trhliny, Celkový obvod

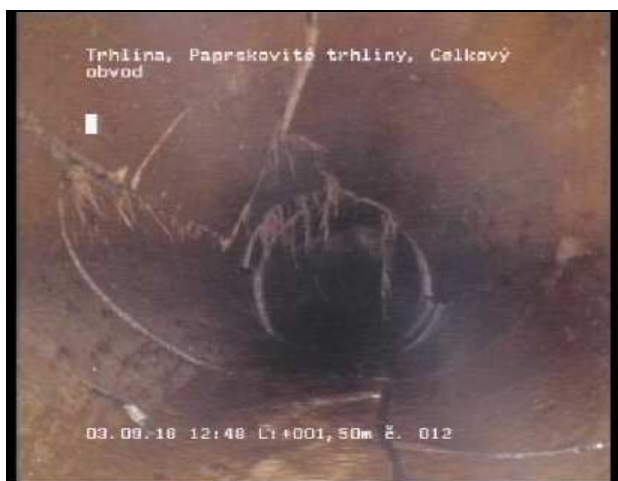
Foto 012 Videopáska: 1/3  
Stav RX-- 1,50 m

Trhlina, Paprskovité trhliny, Celkový obvod

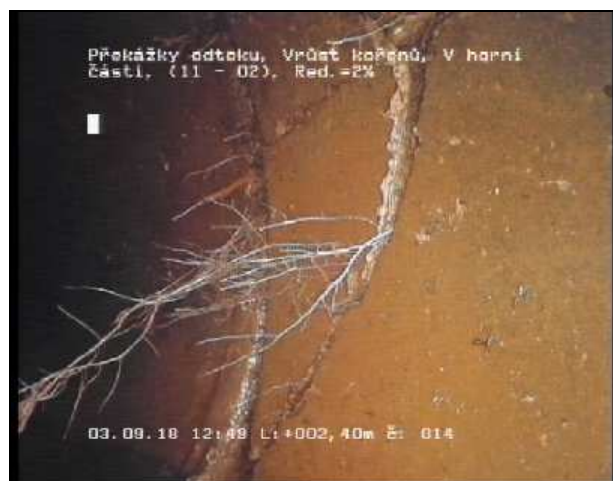
Foto 014 Videopáska: 1/3  
Stav HP-O 2,40 m 11 - 2 Uhr

Překážky odtoku, Vrůst kořenů, V horní části, Redukce průřezu = 2%

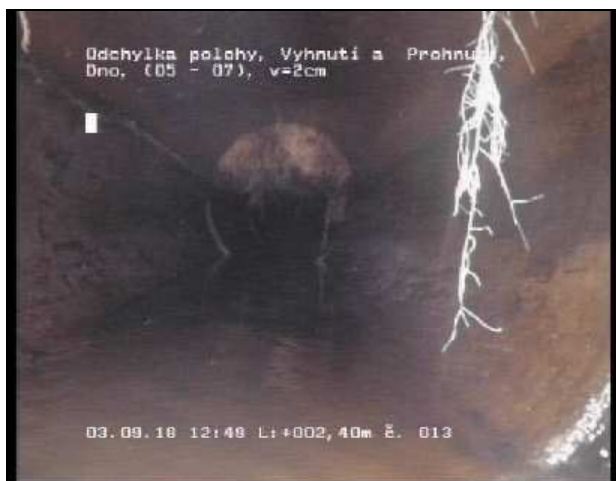
Foto 013 Videopáska: 1/3  
Stav LB-U 2,40 m 5 - 7 Uhr

Odchylka polohy, Vyhnutí a Prohnutí, Dno, Vyhnutí = 2cm; V délce od 2,40 do 4,00m

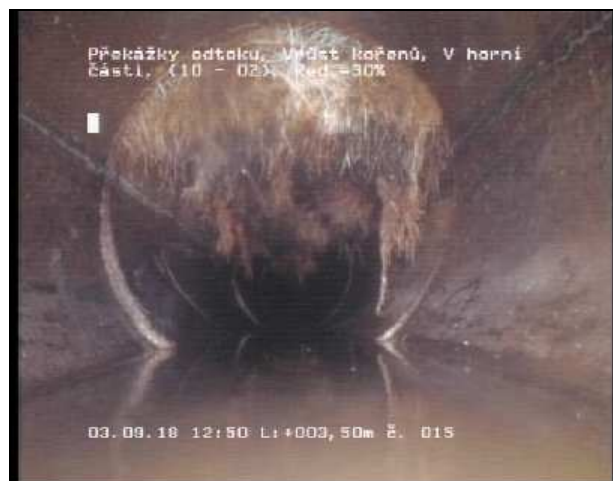
Foto 015 Videopáska: 1/3  
Stav HP-O 3,50 m 10 - 2 Uhr

Překážky odtoku, Vrůst kořenů, V horní části, Redukce průřezu = 30%

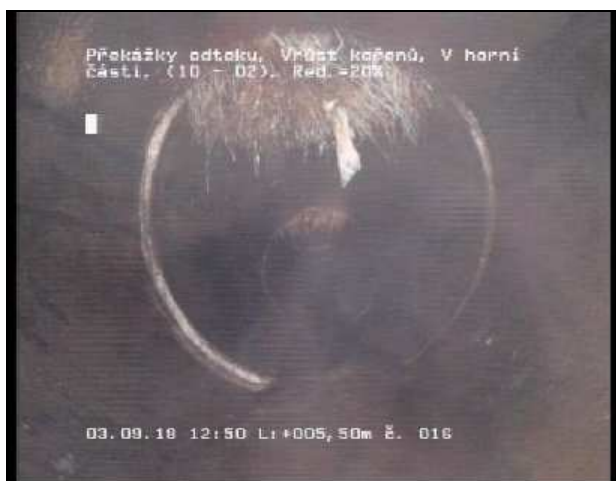
Foto 016 Videopáska: 1/3  
Stav HP-O 5,50 m 10 - 2 Uhr

Překážky odtoku, Vrůst kořenů, V horní části, Redukce průřezu = 20%

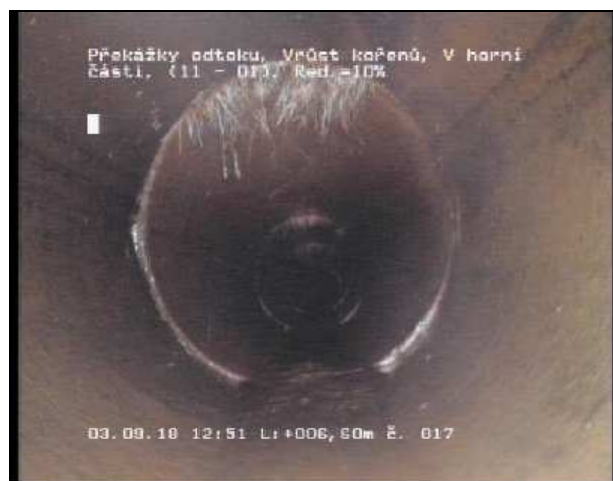
Foto 017 Videopáska: 1/3  
Stav HP-O 6,60 m 11 - 1 Uhr

Překážky odtoku, Vrůst kořenů, V horní části, Redukce průřezu = 10%

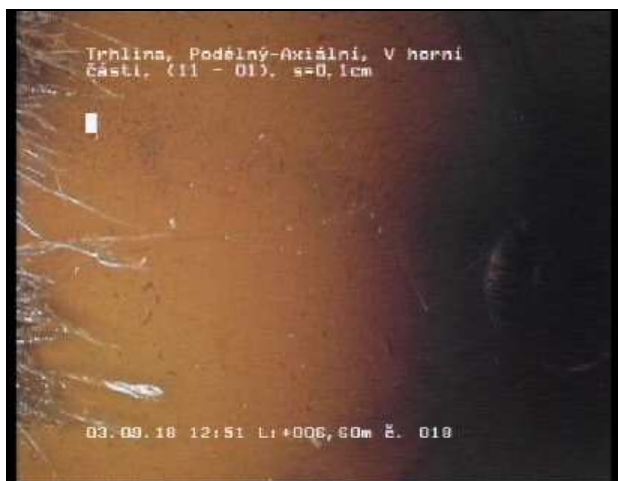
Foto 018 Videopáska: 1/3  
Stav RL-O 6,60 m 11 - 1 Uhr

Trhlina, Podélný-Axiální, V horní části, Šířka trhliny = 0,10cm

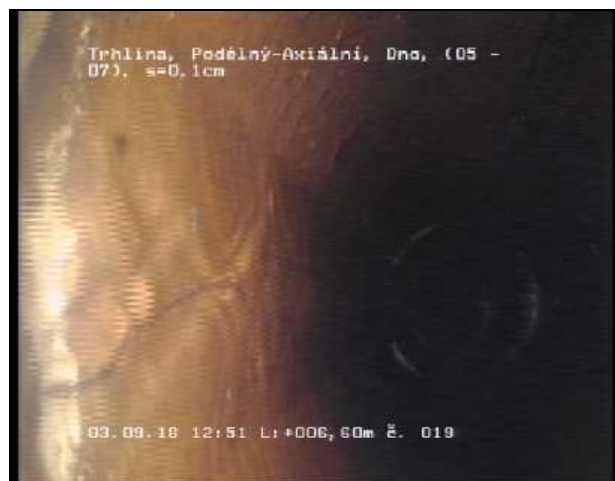
Foto 019 Videopáska: 1/3  
Stav RL-U 6,60 m 5 - 7 Uhr

Trhlina, Podélný-Axiální, Dno, Šířka trhliny = 0,10cm

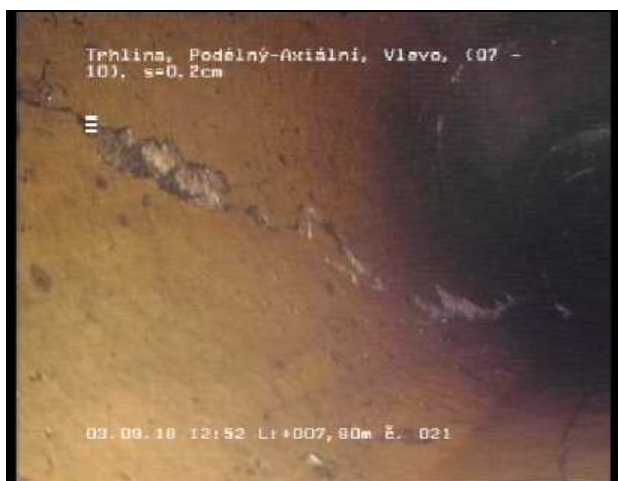
Foto 021 Videopáska: 1/3  
Stav RL-L 7,80 m 7 - 10 Uhr

Trhlina, Podélný-Axiální, Vlevo, Šířka trhliny = 0,20cm

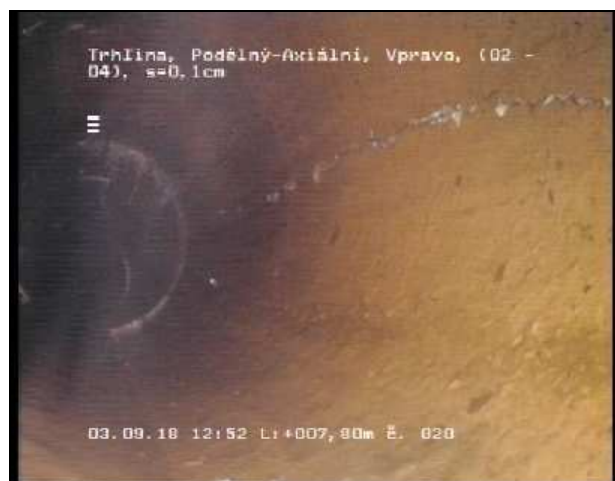
Foto 020 Videopáska: 1/3  
Stav RL-R 7,80 m 2 - 4 Uhr

Trhlina, Podélný-Axiální, Vpravo, Šířka trhliny = 0,10cm

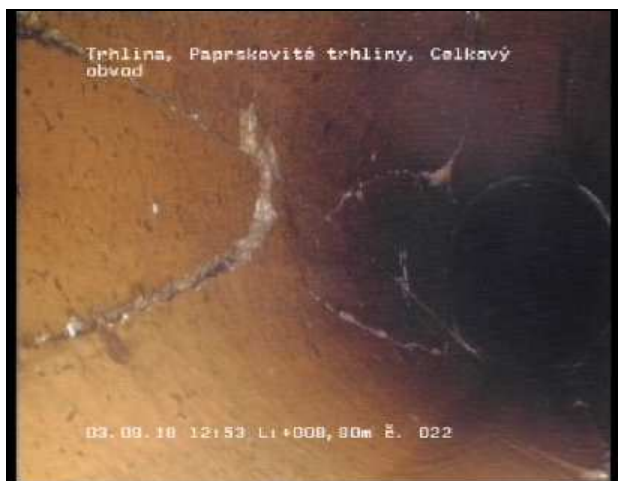
Foto 022 Videopáska: 1/3

Stav RX-- 8,80 m

Trhlina, Paprskovité trhliny, Celkový obvod

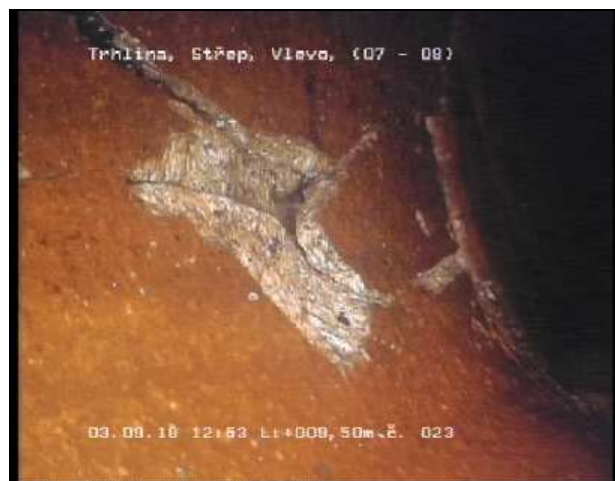
Foto 023 Videopáska: 1/3

Stav RS-L 9,50 m 7 - 8 Uhr

Trhlina, Střep, Vlevo

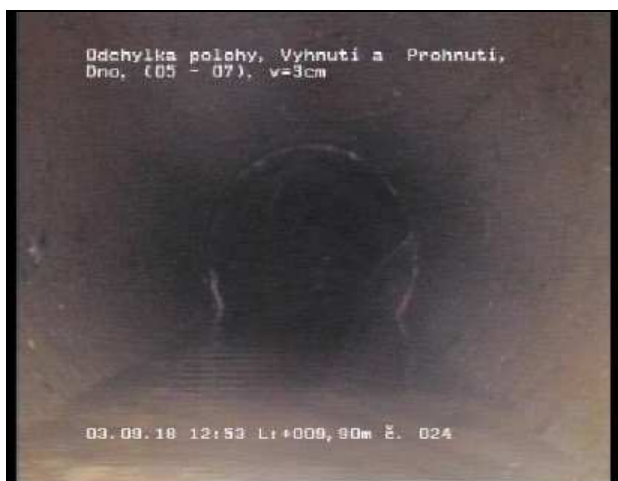
Foto 024 Videopáska: 1/3

Stav LB-U 9,90 m 5 - 7 Uhr

Odchylna polohy, Vyhnutí a Prohnutí, Dno, Vyhnutí = 5cm; V délce od 9,90 do 15,30m

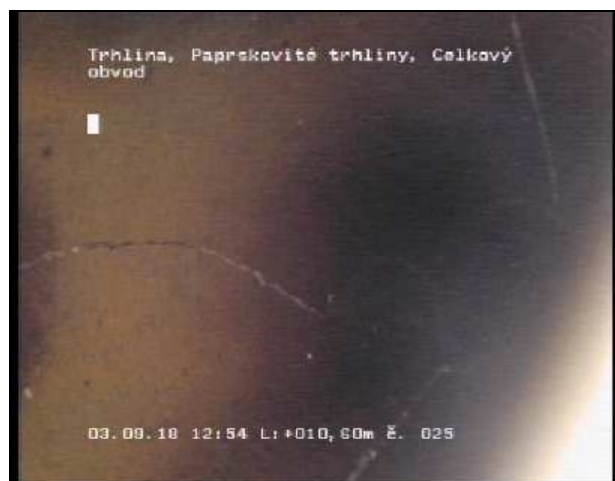
Foto 025 Videopáska: 1/3

Stav RX-- 10,60 m

Trhlina, Paprskovité trhliny, Celkový obvod

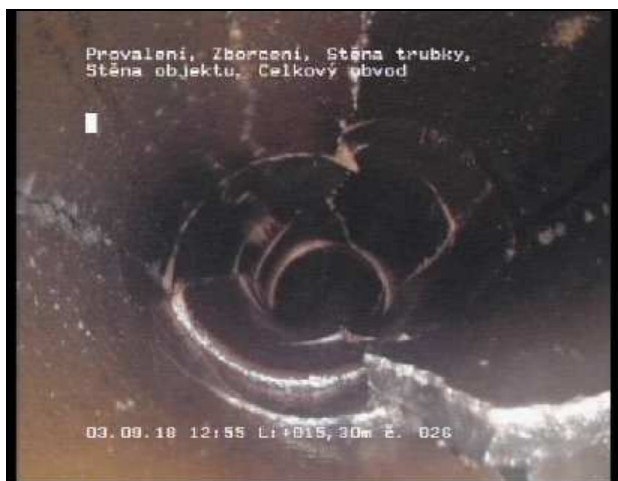
Foto 026 Videopáska: 1/3  
Stav BW-- 15,30 m

Provalení, Zborcení, Stěna trubky, Stěna objektu, Celkový obvod; V délce od 15,30 do 17,00m

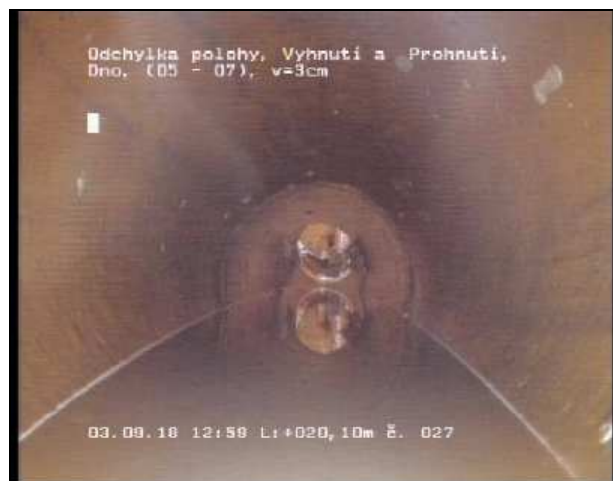
Foto 027 Videopáska: 1/3  
Stav LB-U 20,10 m 5 - 7 Uhr

Odchylna polohy, Vyhnutí a Prohnutí, Dno, Vyhnutí = 3cm; V délce od 22,10 do 22,80m

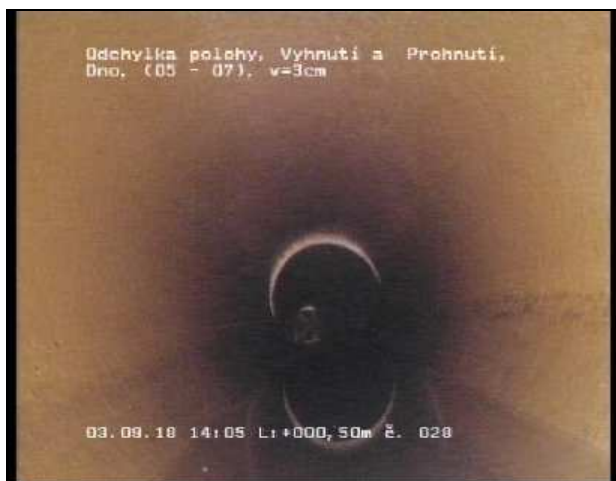
Foto 028 Videopáska: 1/4  
Stav LB-U 0,50 m 5 - 7 Uhr

Odchylna polohy, Vyhnutí a Prohnutí, Dno, Vyhnutí = 3cm; V délce od 0,50 do 2,30m

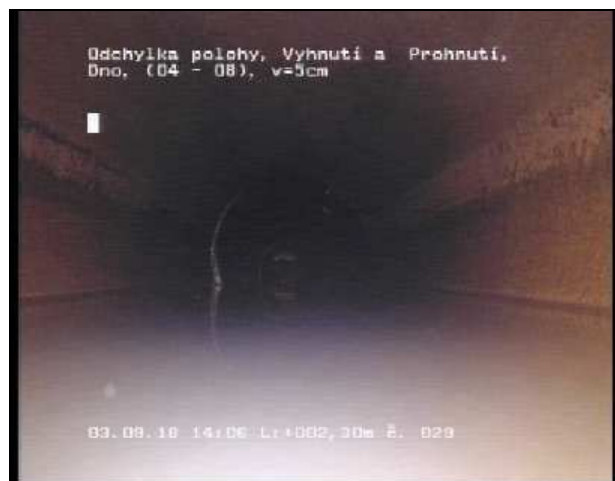
Foto 029 Videopáska: 1/4  
Stav LB-U 2,30 m 4 - 8 Uhr

Odchylna polohy, Vyhnutí a Prohnutí, Dno, Vyhnutí = 5cm; V délce od 2,30 do 8,50m

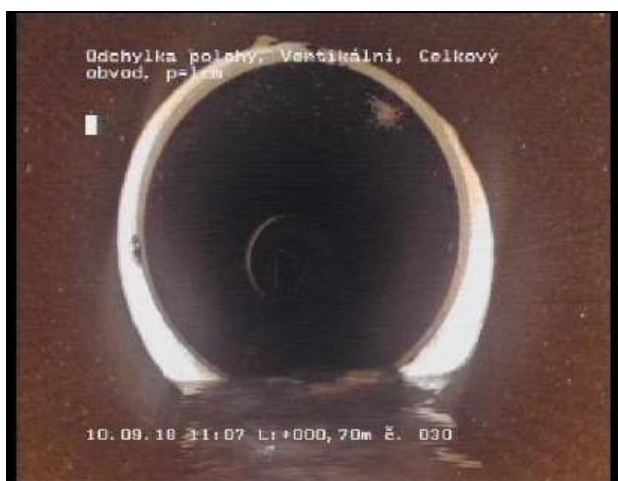
Foto 030 Videopáska: 1/5  
Stav LV-- 0,70 m

Odchylka polohy, Vertikální, Celkový obvod, Přesazení = 1cm

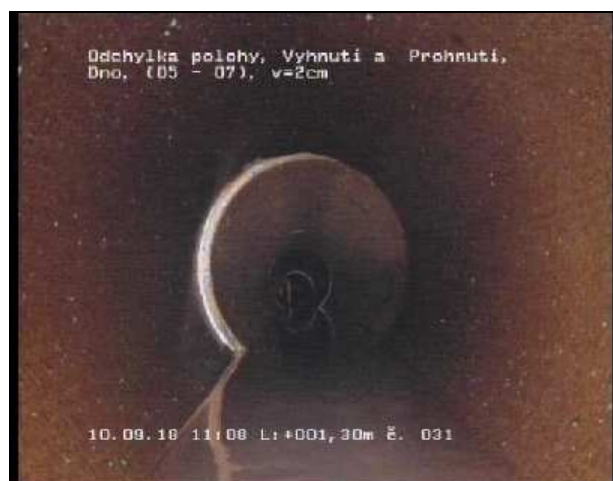
Foto 031 Videopáska: 1/5  
Stav LB-U 1,30 m 5 - 7 Uhr

Odchylka polohy, Vyhnutí a Prohnutí, Dno, Vyhnutí = 2cm; V délce od 1,30 do 3,50m

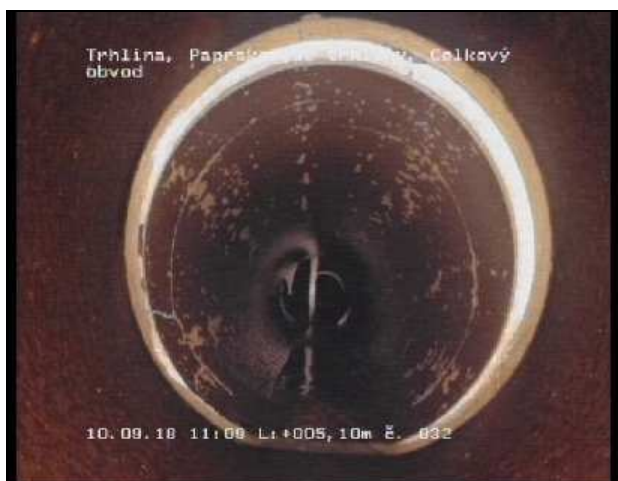
Foto 032 Videopáska: 1/5  
Stav RX-- 5,10 m

Trhlina, Paprskovité trhliny, Celkový obvod

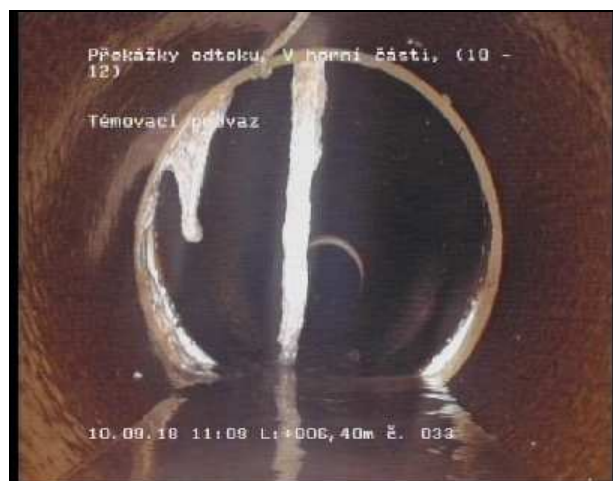
Foto 033 Videopáska: 1/5  
Stav H--O 6,40 m 10 - 12 Uhr

Překážky odtoku, V horní části; Témovácí provaz

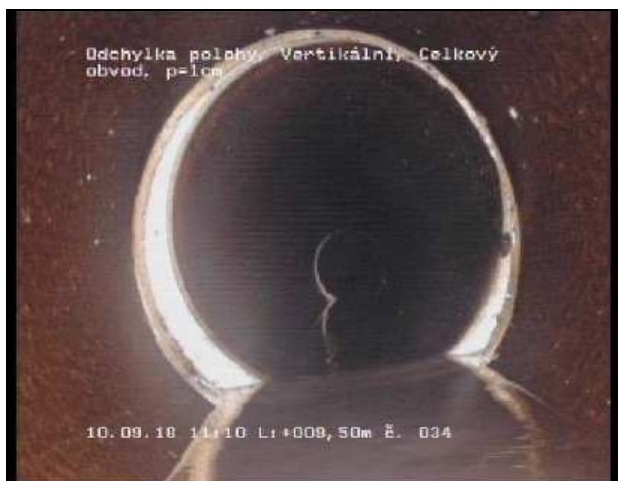
Foto 034 Videopáska: 1/5  
Stav LV-- 9,50 m

Odchylka polohy, Vertikální, Celkový obvod, Přesazení = 1cm

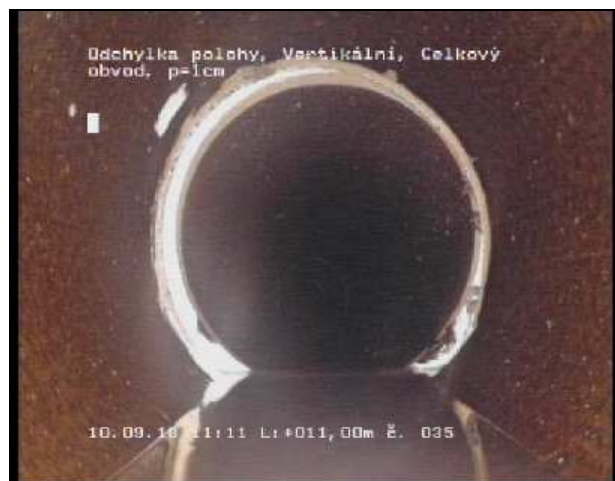
Foto 035 Videopáska: 1/5  
Stav LV-- 11,00 m

Odchylka polohy, Vertikální, Celkový obvod, Přesazení = 1cm

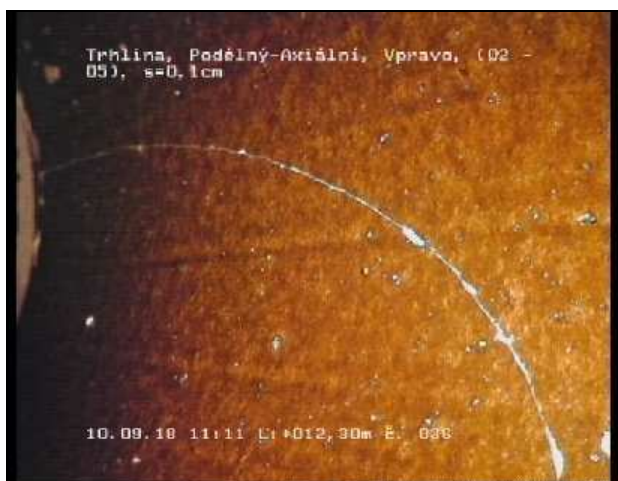
Foto 036 Videopáska: 1/5  
Stav RL-R 12,30 m 2 - 5 Uhr

Trhlina, Podélný-Axiální, Vpravo, Šířka trhliny = 0,10cm

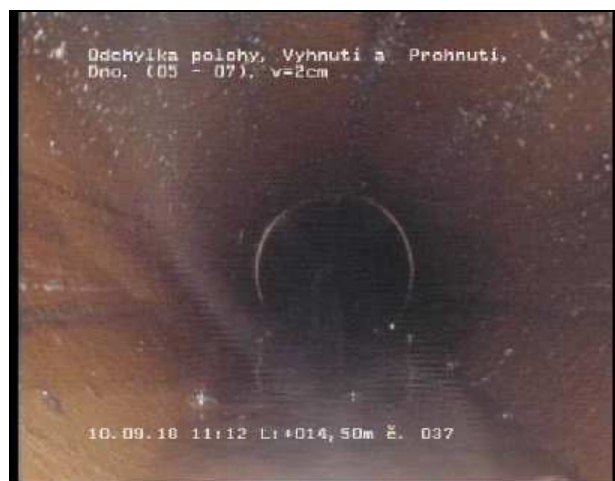
Foto 037 Videopáska: 1/5  
Stav LB-U 14,50 m 5 - 7 Uhr

Odchylka polohy, Vyhnutí a Prohnutí, Dno, Vyhnutí = 2cm; V délce od 14,50 do 15,60m

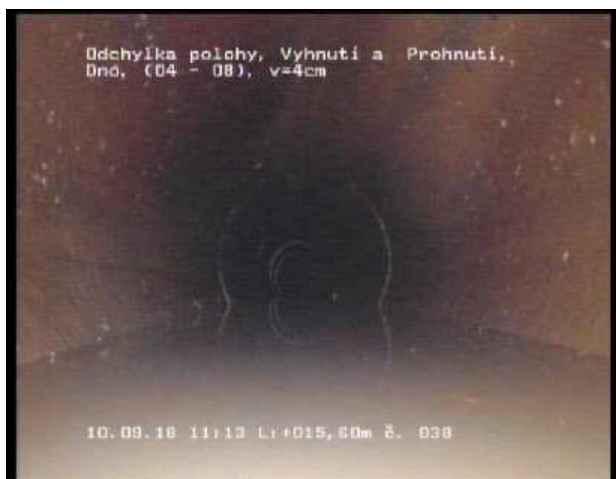
Foto 038 Videopáska: 1/5  
Stav LB-U 15,60 m 4 - 8 Uhr

Odchylna polohy, Vyhnutí a Prohnutí, Dno, Vyhnutí = 4cm; V délce od 15,60 do 22,60m

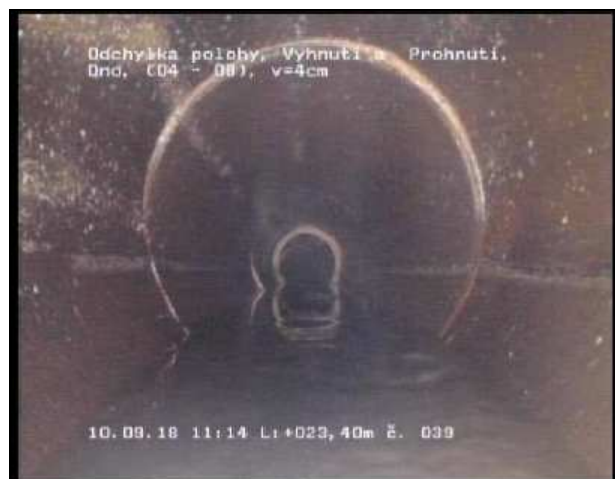
Foto 039 Videopáska: 1/5  
Stav LB-U 23,40 m 4 - 8 Uhr

Odchylna polohy, Vyhnutí a Prohnutí, Dno, Vyhnutí = 4cm; V délce od 23,40 do 28,20m

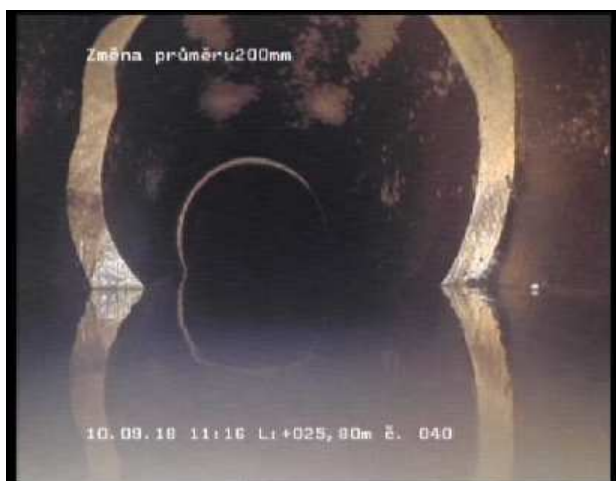
Foto 040 Videopáska: 1/5  
Stav QVN 25,80 m

Změna průměru 200mm

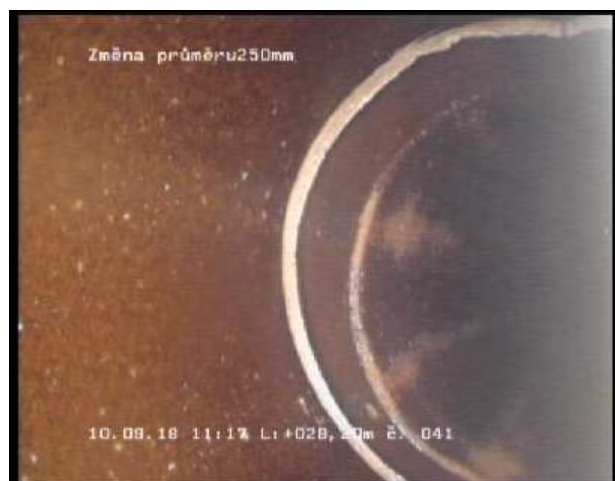
Foto 041 Videopáska: 1/5  
Stav QVN 28,20 m

Změna průměru 250mm

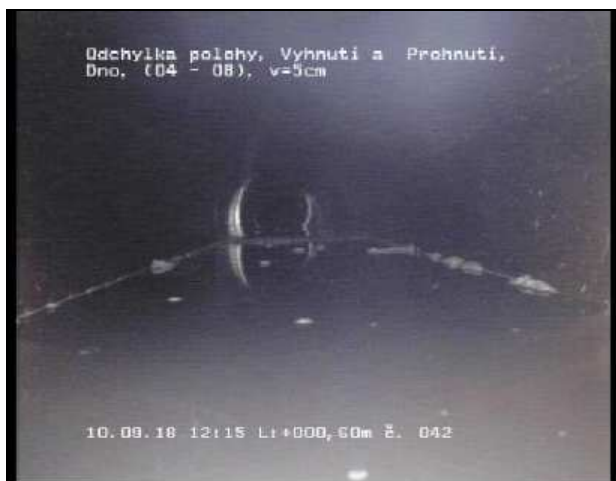
Foto 042 Videopáska 2: 1/6  
Stav LB-U 0,60 m 4 - 8 Uhr

Odchylna polohy, Vyhnutí a Prohnutí, Dno, Vyhnutí = 5cm; V délce od 0,60 do 11,70m

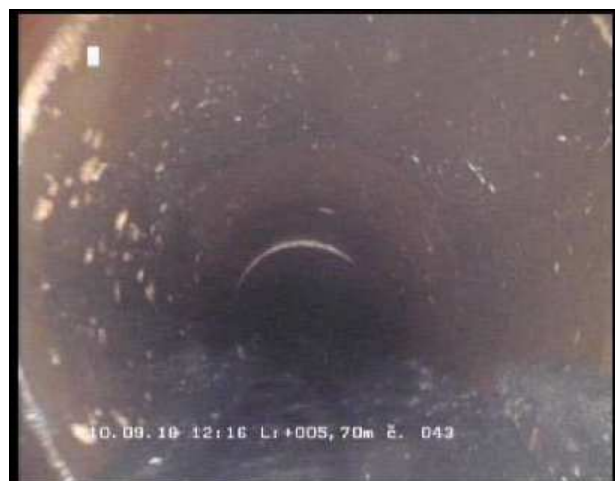
Foto 046 Videopáska 2: 1/6  
Stav H--U 5,70 m 4 - 8 Uhr

Překážky odtoku, Dno; Nebezpečný sediment v délce od 5,70 do 11,00m

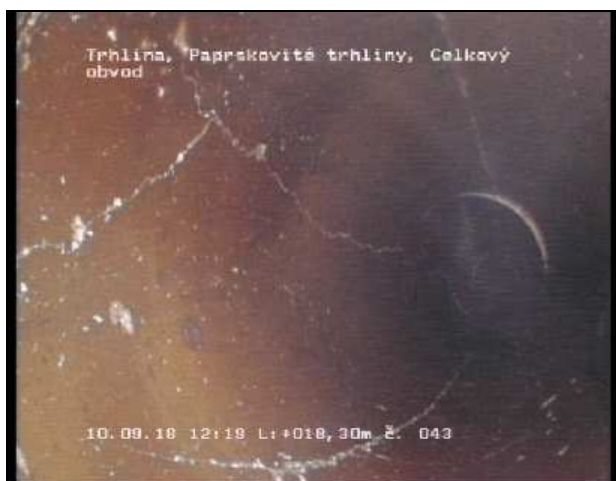
Foto 043 Videopáska 2: 1/6  
Stav RX-- 18,30 m

Trhlina, Paprskovité trhliny, Celkový obvod

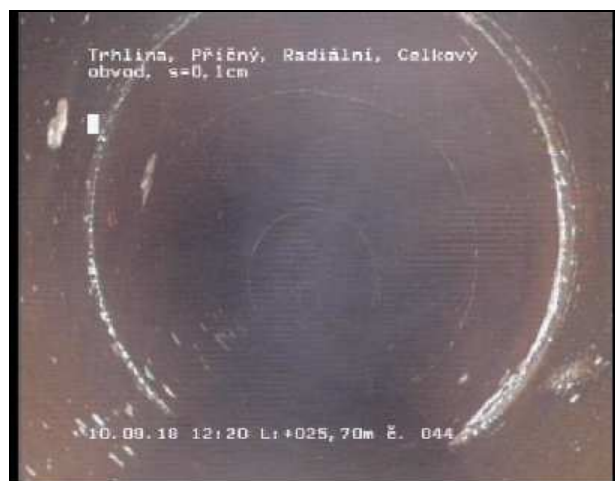
Foto 044 Videopáska 2: 1/6  
Stav RQ-- 25,70 m

Trhlina, Příčné, Radiální, Celkový obvod, Šířka trhliny = 0,10cm

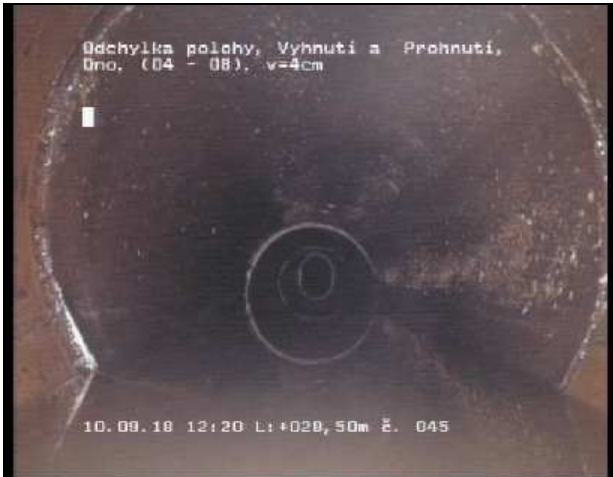
Foto 045 Videopáska 2: 1/6

Stav LB-U 28,50 m 4 - 8 Uhr

Odchylna polohy, Vyhnutí a Prohnutí, Dno, Vyhnutí = 4cm; V  
délce od 28,50 do 33,30m

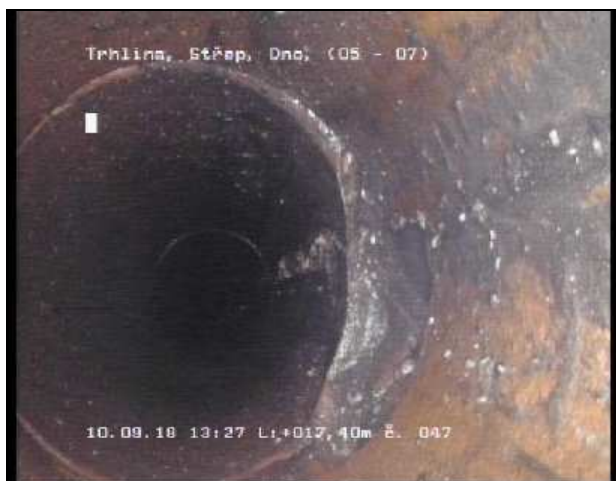
Foto 047 Videopáska: 1/7

Stav RS-U 17,40 m 5 - 7 Uhr

Trhlina, Střep, Dno; Chybí dno trubky

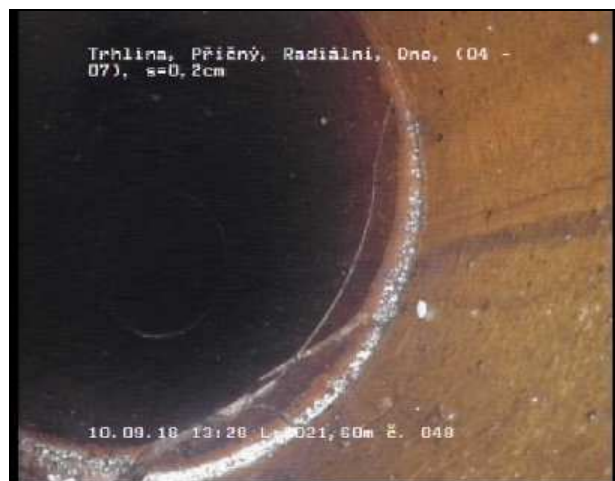
Foto 048 Videopáska: 1/7

Stav RQ-U 21,60 m 4 - 7 Uhr

Trhlina, Příkladný, Radiální, Dno, Šířka trhliny = 0,20cm

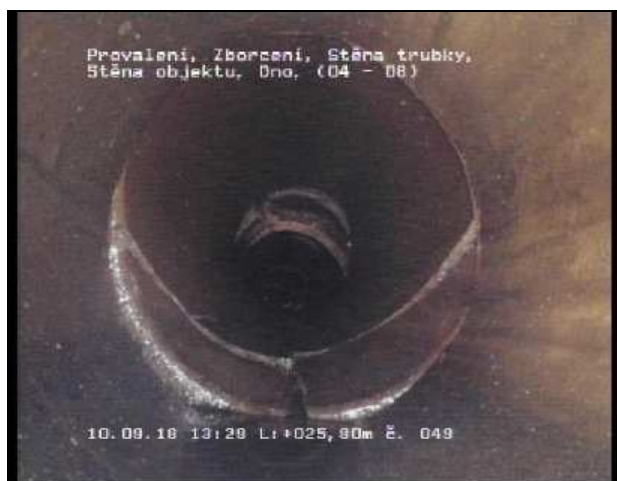
Foto 049 Videopáska: 1/7

Stav BW-U 25,80 m 4 - 8 Uhr

Provalení, Zborcení, Stěna trubky, Stěna objektu, Dno

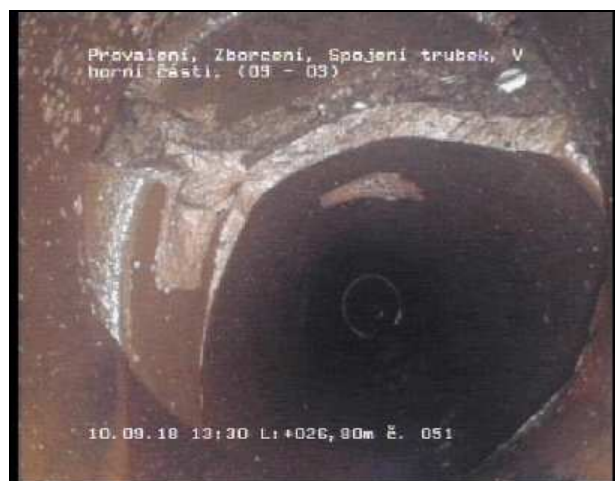
Foto 051 Videopáska: 1/7

Stav BC-O 26,80 m 9 - 3 Uhr

Provalení, Zborcení, Spojení trubek, V horní části

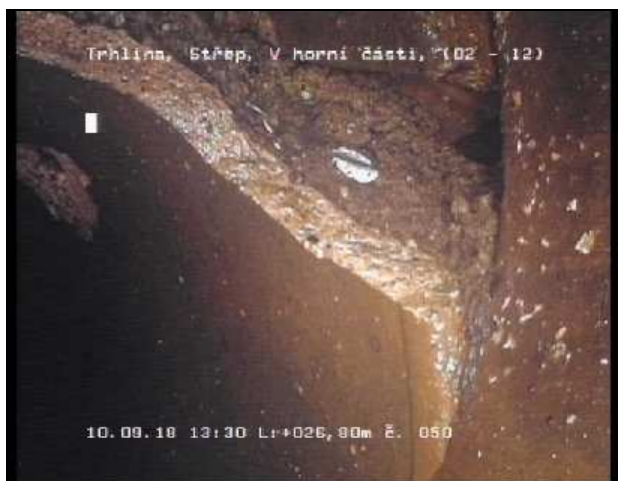
Foto 050 Videopáska: 1/7  
Stav RS-O 26,80 m 2 - 12 Uhr  
Trhlina, Střep, V horní části

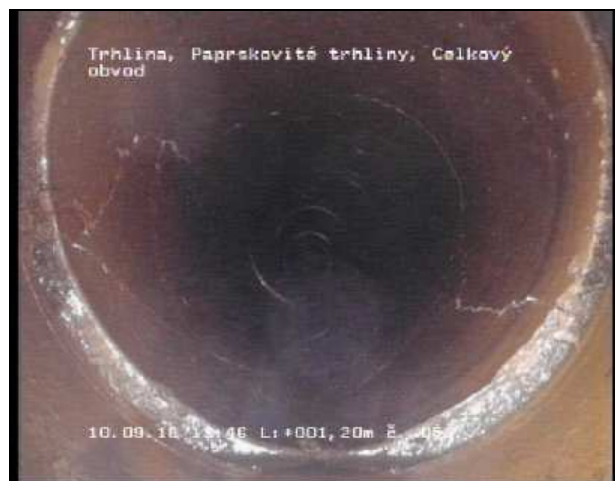
Foto 052 Videopáska 2: 1/8  
Stav RX-- 1,20 m  
Trhlina, Paprskovité trhliny, Celkový obvod

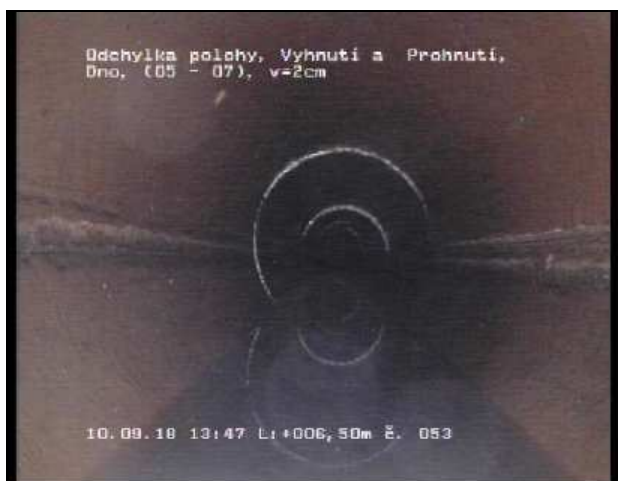
Foto 053 Videopáska 2: 1/8  
Stav LB-U 6,50 m 5 - 7 Uhr  
Odchylka polohy, Vyhnutí a Prohnutí, Dno, Vyhnutí = 2cm; V délce od 6,50 do 9,90m

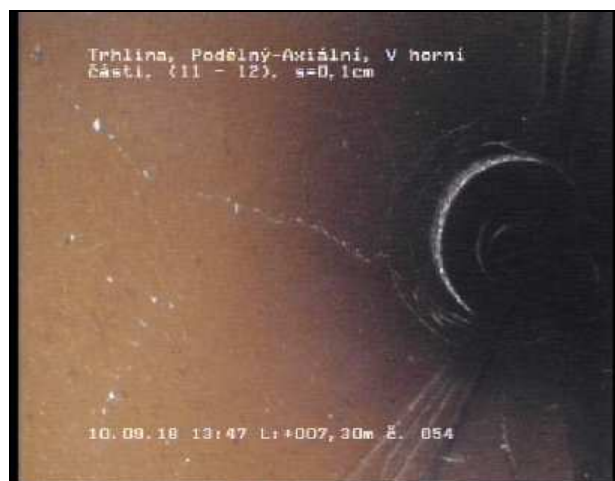
Foto 054 Videopáska 2: 1/8  
Stav RL-O 7,30 m 11 - 12 Uhr  
Trhlina, Podélný-Axiální, V horní části, Šířka trhliny = 0,10cm

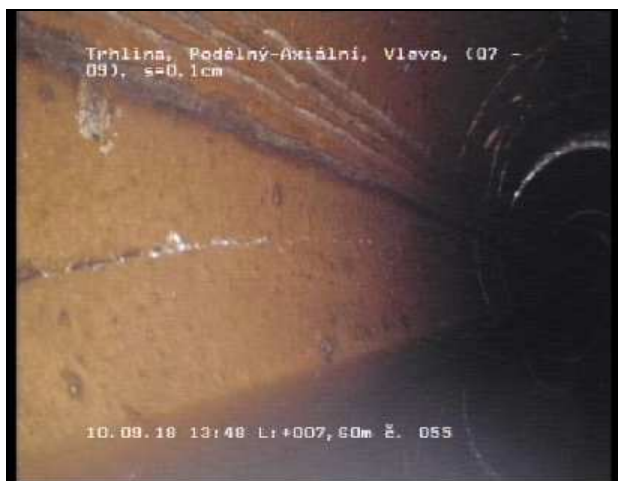
Foto 055 Videopáska 2: 1/8  
Stav RL-L 7,60 m 7 - 9 Uhr

Trhlina, Podélný-Axiální, Vlevo, Šířka trhliny = 0,10cm

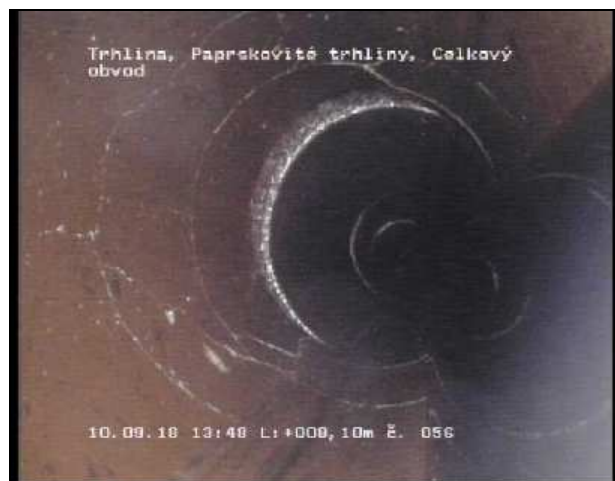
Foto 056 Videopáska 2: 1/8  
Stav RX-- 8,10 m

Trhlina, Paprskovité trhliny, Celkový obvod

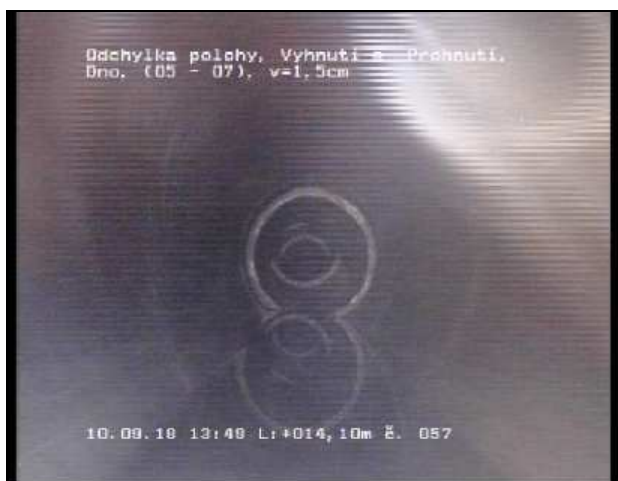
Foto 057 Videopáska 2: 1/8  
Stav LB-U 14,10 m 5 - 7 Uhr

Odchylna polohy, Vyhnutí a Prohnutí, Dno, Vyhnutí = 1,50cm;  
V délce od 14,10 do 15,50m

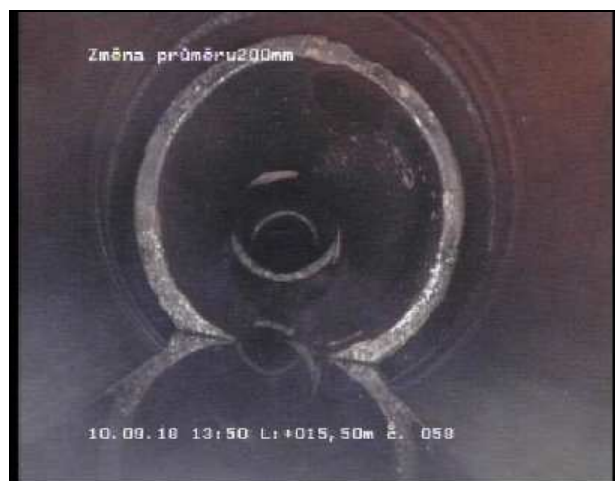
Foto 058 Videopáska 2: 1/8  
Stav QVN 15,50 m

Změna průměru200mm

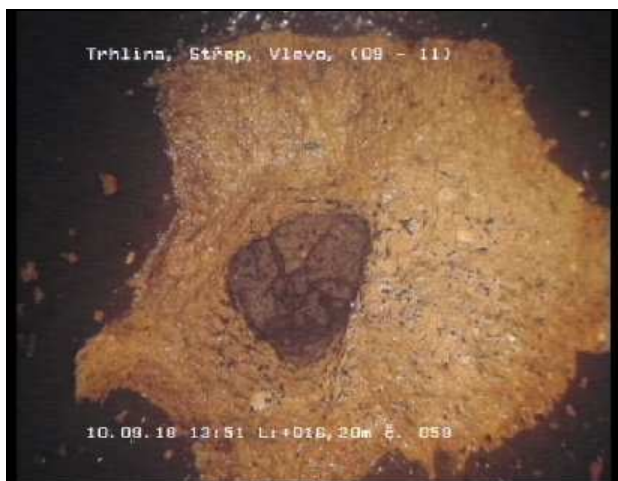
Foto 059 Videopáska 2: 1/8  
Stav RS-L 16,20 m 9 - 11 Uhr  
Trhlina, Střep, Vlevo

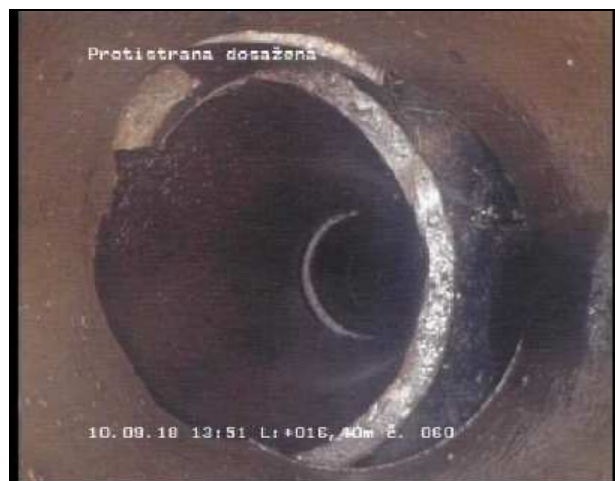
Foto 060 Videopáska 2: 1/8  
Stav GE 16,40 m  
Protistrana dosažena

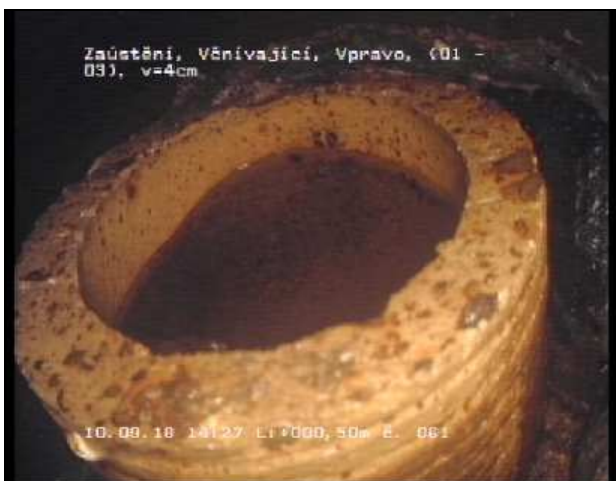
Foto 061 Videopáska: 1/9

Stav SE-R 0,50 m 1 - 3 Uhr

Zaústění, Včnivačící, Vpravo, Včnivačící = 4cm

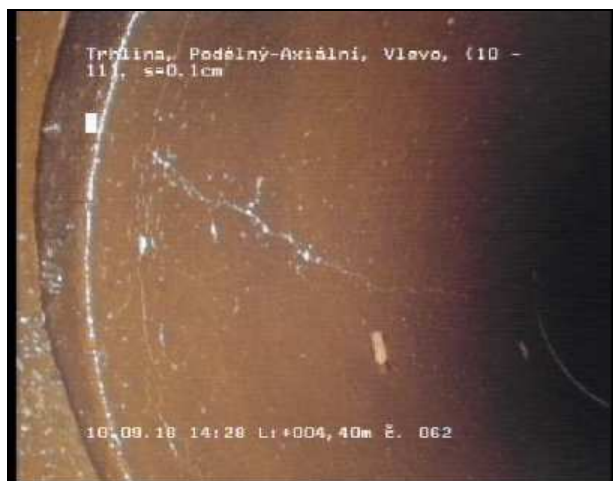
Foto 062 Videopáska: 1/9

Stav RL-L 4,40 m 10 - 11 Uhr

Trhлина, Podélný-Axiální, Vlevo, Šířka trhliny = 0,10cm

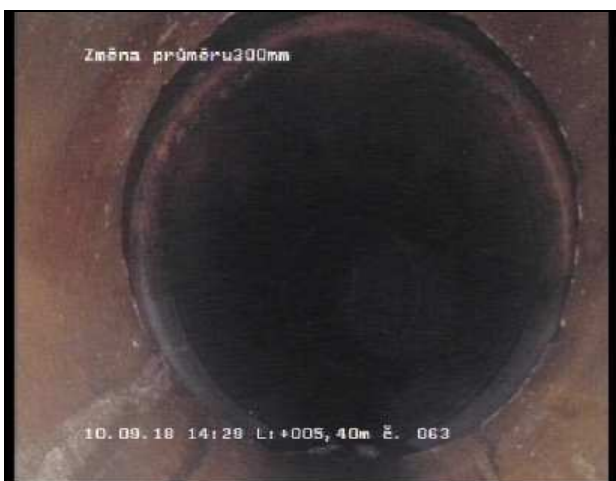
Foto 063 Videopáska: 1/9

Stav QVN 5,40 m

Změna průměru300mm

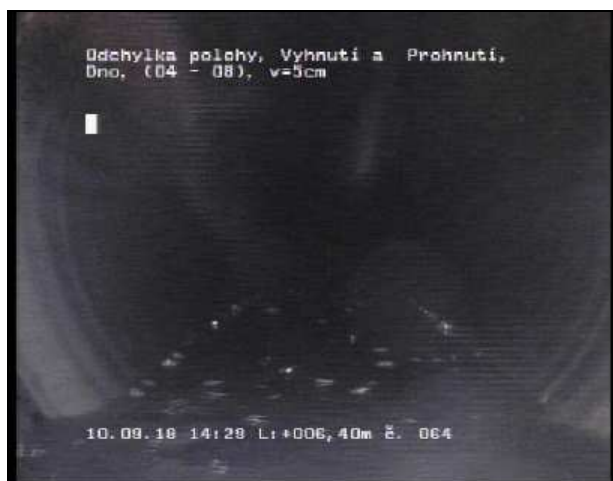
Foto 064 Videopáska: 1/9

Stav LB-U 6,40 m 4 - 8 Uhr
