Technická pomoc

## **Sondy do plochých střech budovy vrátnice za účelem zjištění skladeb**

Vrátnice Fakultní nemocnice  
Brno  
Jihlavská 340/20  
625 00 Brno-Bohunice

**Zpracováno v období: Březen 2025**

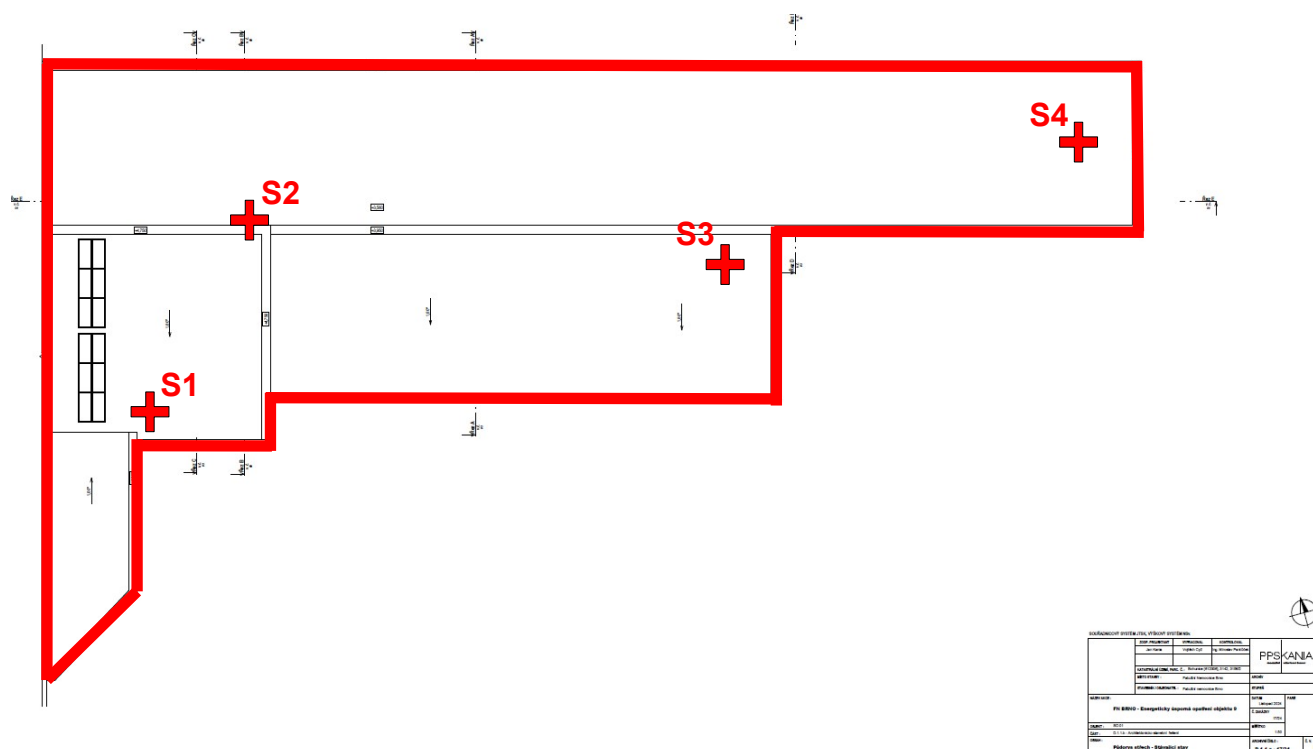
obr. /2/ Půdorys střechy – stávající stav (červeně vyznačená předmětná střecha a jednotlivé sondy), zdroj obrázku [4]

Sonda S1 byla provedena v ploše střechy.

Sonda S2 byla provedena v blízkosti atiky a do atiky střechy.

Sonda S3 byla provedena v ploše střechy.

Sonda S4 byla provedena v ploše střechy.

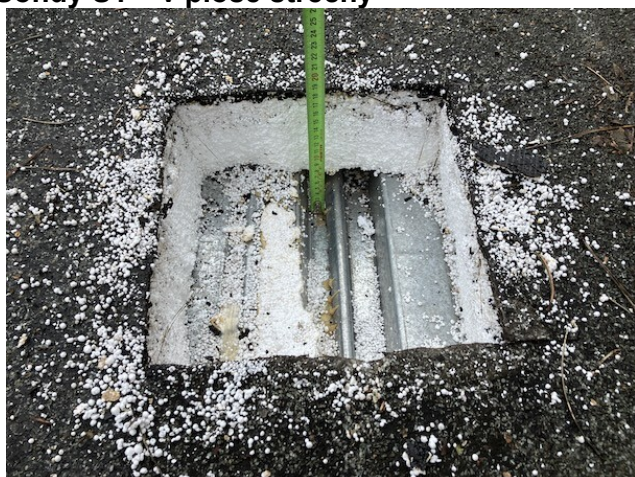
foto /5/ Pohled na provedenou sondu S1

Tab. /1/ Skladba střechy v místě sondy S1 (od exteriéru)

Vrstva	Tloušťka [mm]	Stav vrstev
Souvrství asfaltových pásů: - 1x modifikovaný asfaltový pás s nosnou vložkou ze skleněné rohože, horní pás opatřený břidličným posypem (tl. cca 4 mm) - 2x oxidovaný asfaltový pás s nosnou vložkou ze skleněné tkaniny	~ 10	oxidované asfaltové pásy nesoudržné mezi sebou, lokálně se projevující trhlinky v asfaltové směsi, lokální vyboulení, lokální biotické napadení horního povrchu, patrné vyplavení ochranného břidličného posypu
Tepelná izolace z expandovaného polystyrenu	~ 100	suchá
Trapézový plech ve spádu	nezjišťováno	nezjišťováno

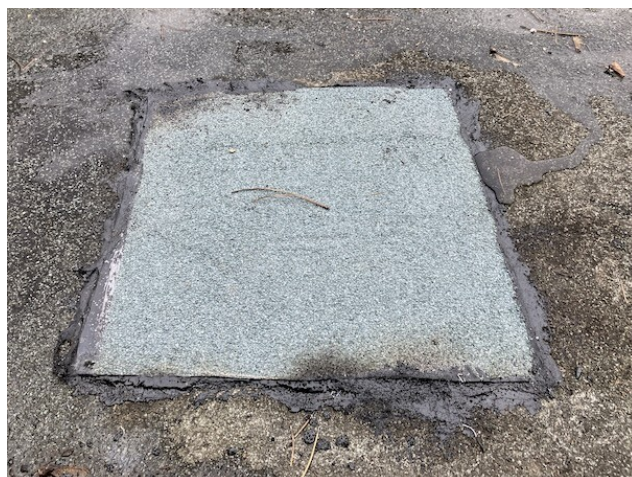
foto /6/ Pohled na zapravenou sondu S1

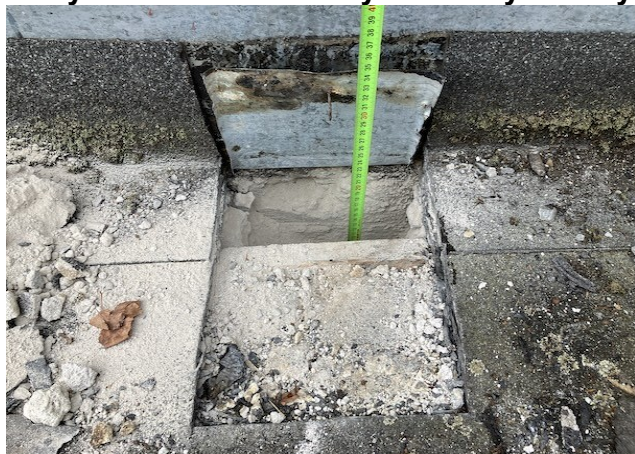
foto /7/ Pohled na provedenou sondu S2

Tab. /2/ Skladba střechy v místě sondy S2 (od exteriéru)

Vrstva	Tloušťka [mm]	Stav vrstev
Souvrství asfaltových pásů: - 1x modifikovaný asfaltový pás s nosnou vložkou ze skleněné rohože, horní pás opatřený břídlíčným posypem (tl. cca 4 mm) - 2x oxidovaný asfaltový pás s nosnou vložkou ze skleněné tkaniny	~ 10	spodní povrch vlhký, oxidované asfaltové pásy nesoudržné mezi sebou, lokálně se projevující trhlinky v asfaltové směsi, lokální vyboulení, lokální biotické napadení horního povrchu, patrné vyplavení ochranného břídlíčného posypu
Oplechování v přechodu plochy střechy na stěnu atiky z pozinkovaného plechu	~ 0,8	-
Oxidovaný asfaltový pás s nasávkovou vložkou	~ 2	suchý
Vodorovná část střechy – pórobetonové tvárnice v šířce cca 100 mm po celé délce atiky, svislá část atiky – vápenopískové cihly	~ 200	suché, celistvé
Nosná železobetonová stropní konstrukce	nezjišťováno	nezjišťováno

Svislá část atiky je realizována z vápenopískových cihel. Oplechování v přechodu plochy střechy na stěnu atiky je provedeno z pozinkovaného plechu, který je vytažen cca 150 mm do plochy střechy a cca 150 mm na svislou část atiky. Tato svislá část atiky je opatřena tepelnou izolací z expandovaného polystyrenu o tloušťce cca 50 mm. V blízkosti atiky se nachází v pruhu cca 100 mm po celé délce atiky pórobetonové tvárnice. Dále v ploše střechy pokračuje spádová vrstva z lehčeného betonu.

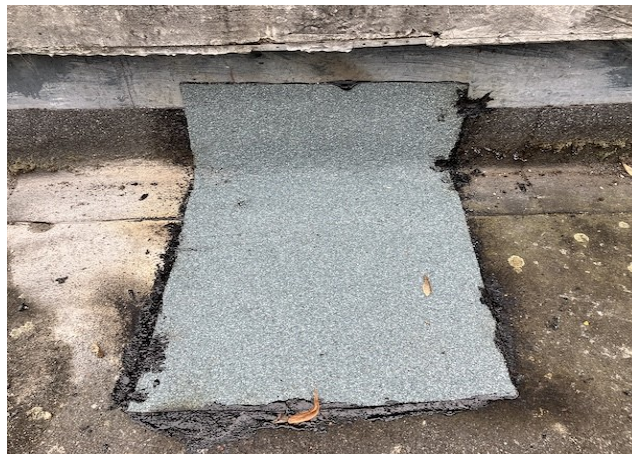
foto /8/ Pohled na zapravenou sondu S2

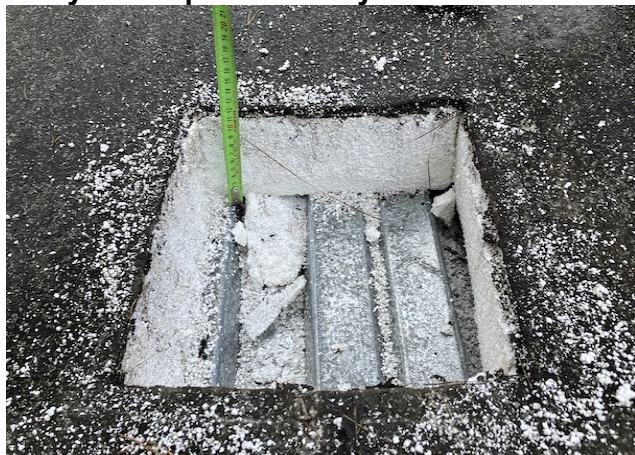
foto /9/ Pohled na provedenou sondu S3

Tab. /3/ Skladba střechy v místě sondy S3 (od exteriéru)

Vrstva	Tloušťka [mm]	Stav vrstev
Souvrství asfaltových pásů: - 1x modifikovaný asfaltový pás s nosnou vložkou ze skleněné rohože, horní pás opatřený břidličným posypem (tl. cca 4 mm) - 2x oxidovaný asfaltový pás s nosnou vložkou ze skleněné tkaniny	~ 10	oxidované asfaltové pásy nesoudržné mezi sebou, lokálně se projevující trhlinky v asfaltové směsi, lokální vyboulení, lokální biotické napadení horního povrchu, patrné vyplavení ochranného břidličného posypu
Tepelná izolace z expandovaného polystyrenu	~ 100	na horním povrchu vlhká
Trapézový plech ve spádu	nezjišťováno	nezjišťováno

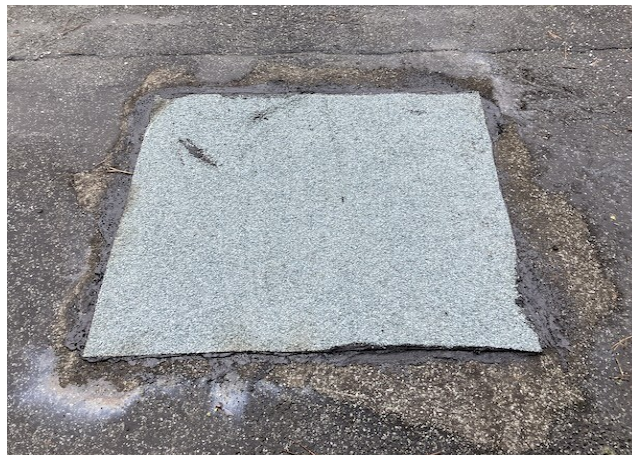
foto /10/ Pohled na zapravenou sondu S3

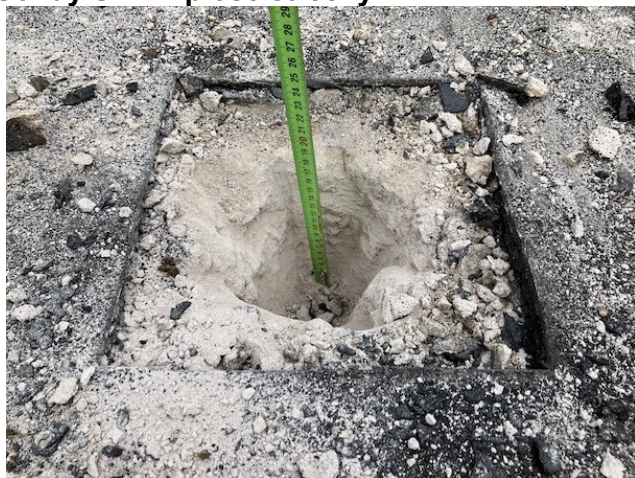
foto /11/ Pohled na provedenou sondu S4

Tab. /4/ Skladba střechy v místě sondy S4 (od exteriéru)

Vrstva	Tloušťka [mm]	Stav vrstev
Souvrství asfaltových pásů: - 1x modifikovaný asfaltový pás s nosnou vložkou ze skleněné rohože, horní pás opatřený břidličným posypem (tl. cca 4 mm) - 2x oxidovaný asfaltový pás s nosnou vložkou ze skleněné tkaniny	~ 10	spodní povrch vlhký, oxidované asfaltové pásy nesoudržné mezi sebou, lokálně se projevující trhlinky v asfaltové směsi, lokální vyboulení, lokální biotické napadení horního povrchu, patrné vyplavení ochranného břidličného posypu
Lehčený beton*	~ 150*	horní líc vlhký, celistvý
Nosná železobetonová stropní konstrukce	nezjišťováno	nezjišťováno

\* jedná se o spádovou vrstvu, a proto lze předpokládat proměnnou výšku v ploše střechy

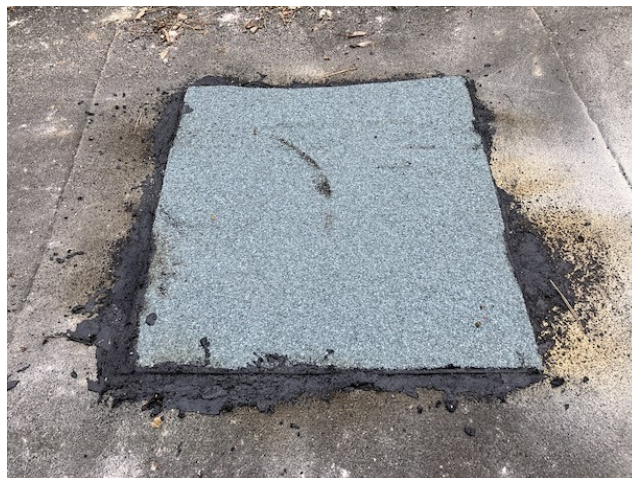
foto /12/ Pohled na zapravenou sondu S4
