**ZPRÁVA O PROVEDENÍ  
STAVEBNĚ TECHNICKÉHO PRŮZKUMU  
PAVILONU G  
DĚTSKÁ NEMOCNICE – FAKULTNÍ NEMOCNICE BRNO  
ČERNOPOLNÍ 212/9, BRNO**

**Brno, říjen 2024**

Zhotovitel : Průzkumy staveb, s.r.o.  
Lísky 1000/44  
624 00 BRNO

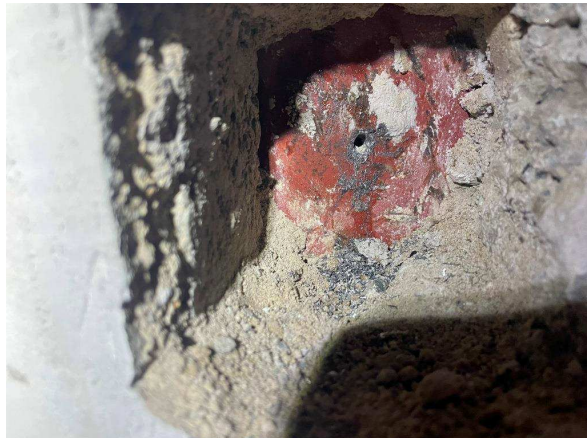
1.

<u>průměr sloupu</u>	<u>tloušťka stěny</u>	<u>obetonování (tloušťka)</u>		
<b>1.PP</b>					
<u>sonda 1</u>	ø200 mm	cca 9 mm	ANO	60 mm	foto č.1
<u>sonda 2</u>	ø200 mm	cca 9 mm	NE		foto č.2
<u>sonda 3</u>	ø200 mm	cca 13 mm	ANO	60 mm	foto č.3
<u>sonda 4</u>	ø200 mm	cca 9 mm	ANO	60 mm	foto č.4, 5
<u>sonda 5</u>	ø200 mm	cca 15 mm	ANO	55 mm	foto č.6
<u>sonda 6</u>	ø200 mm	cca 13 mm	ANO	50 mm	foto č.7
<u>sonda 7</u>	ø200 mm	cca 13 mm	ANO	55 mm	foto č.8
<u>sonda 8</u>	ø200 mm	cca 12 mm	ANO	50 mm	foto č.9, 10
<u>sonda 9</u>	ø200 mm	cca 13 mm	NE		foto č.11
<u>sonda 10</u>	ø200 mm	cca 14 mm	NE		foto č.12,13
<u>sonda 11</u>	ø200 mm	cca 13 mm	ANO	70 mm	foto č.14,15
<u>sonda 12</u>	ø200 mm	cca 10 mm	NE		foto č.16,17

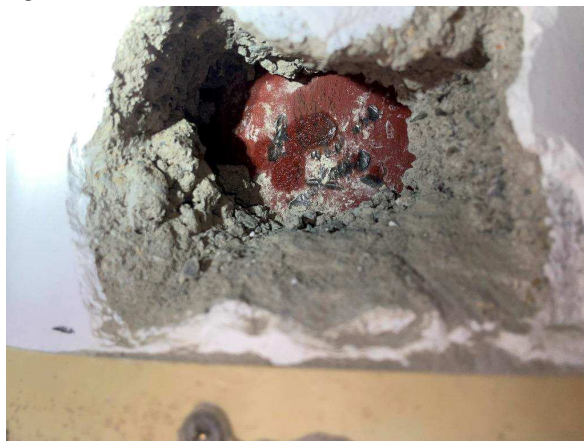
18.

<u>průměr sloupu</u>	<u>tloušťka stěny</u>	<u>obetonování (tloušťka)</u>		
<b>1.NP</b>					
<u>sonda 21</u>	neprovedeno				
<u>sonda 22</u>	ø200 mm	cca 15 mm	ANO	55 mm	foto č.18
<u>sonda 23</u>	neprovedeno				
<u>sonda 24</u>	neprovedeno				
<u>sonda 25</u>	ø200 mm	cca 8 mm	ANO	50 mm	foto č.19
<u>sonda 26</u>	ø200 mm	cca 8 mm	NE		foto č.20
<u>sonda 27</u>	ø200 mm	cca 9 mm	ANO	55 mm	foto č.21
<u>sonda 28</u>	ø200 mm	cca 8 mm (horní část)	ANO	50 mm	foto č.22
		cca 13 mm (spodní část)	ANO	50 mm	
<u>sonda 29</u>	ø200 mm	cca 8 mm	NE		
<u>sonda 30</u>	ø200 mm	cca 6 mm	ANO	50 mm	foto č.23
<u>sonda 31</u>	ø250 mm	cca 17 mm	NE		foto č.24
