Stanovisko k projektu „Fakultní nemocnice Brno – Energetické úspory v budovách FN Brno, objekty staré zástavby A, B, C, D, E, F“

Obrázová příloha

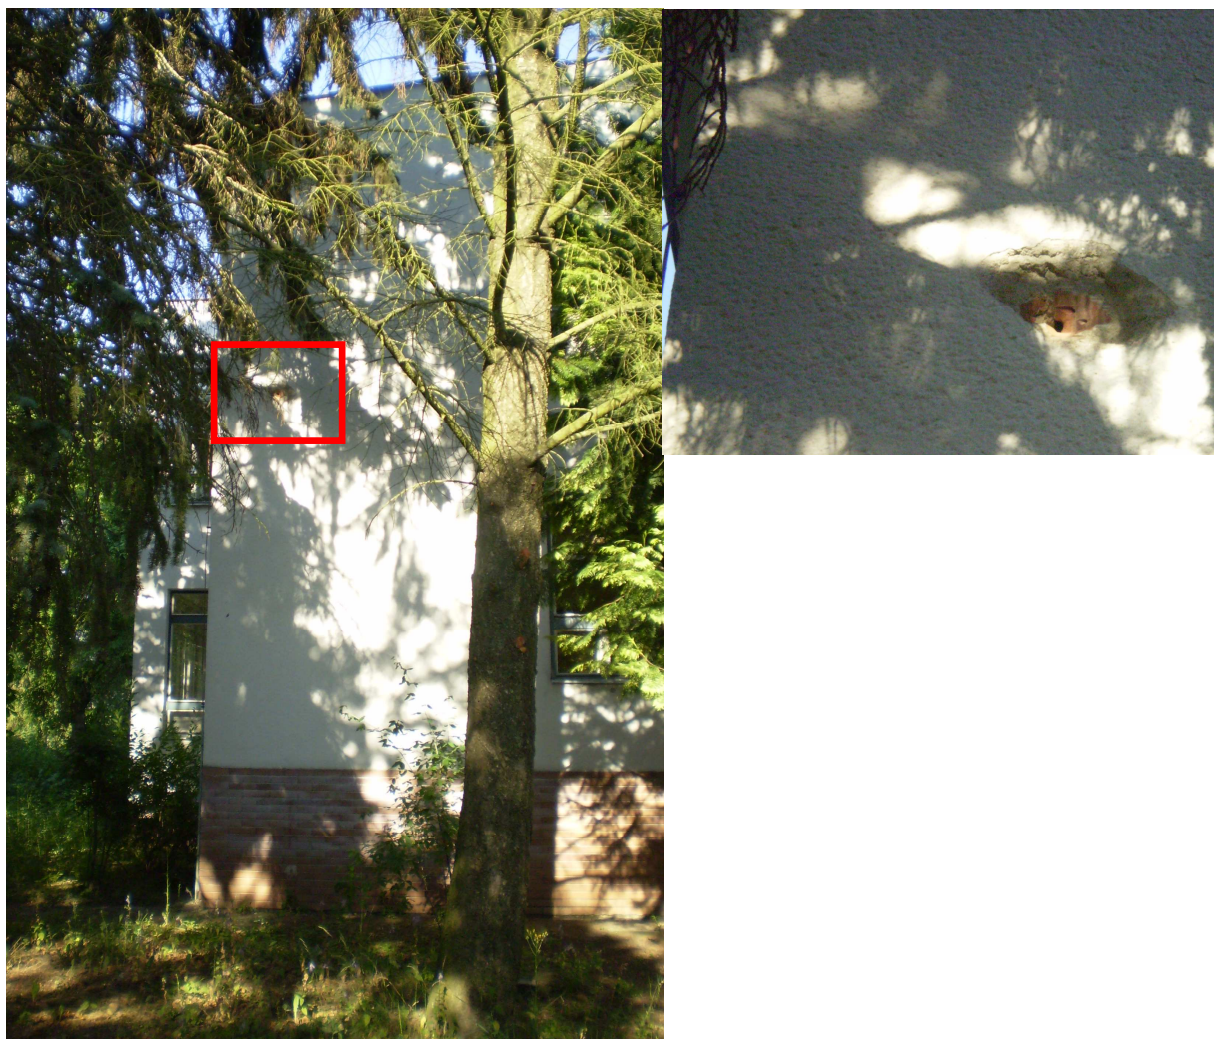
- Na jižní straně budovy A (Obr. 2) se nenacházejí potenciální úkryty netopýrů ani hnízda rorýsů. Na západní straně se nachází otvor v obvodovém plášti (Obr. 3) a na severní straně praskliny v okolí okapového svodu (Obr. 4), které jsou potenciálními úkryty netopýrů.

Obr. 3. Budova A, pohled ze západní strany, umístění a detail otvoru v obvodovém plášti.

3. Před zateplením budov doporučujeme přes všechny hlubší spáry a štěrby preventivně instalovat jednosměrnou uzávěru, která zajistí, že žádné zvíře nezůstane uvězněno uvnitř úkrytu. Jako jednosměrnou uzávěru lze použít závěs z perlinky nebo šikmou hladkou trubku. Jednosměrnou uzávěru lze použít pouze v období 15. srpen – 31. říjen nebo 1. duben – 15. květen (tj. mimo období hibernace a výskytu nevzletných mláďat v letních koloniích) a musí být umístěna po dobu min 5 nocí před jejím definitivním uzavřením.

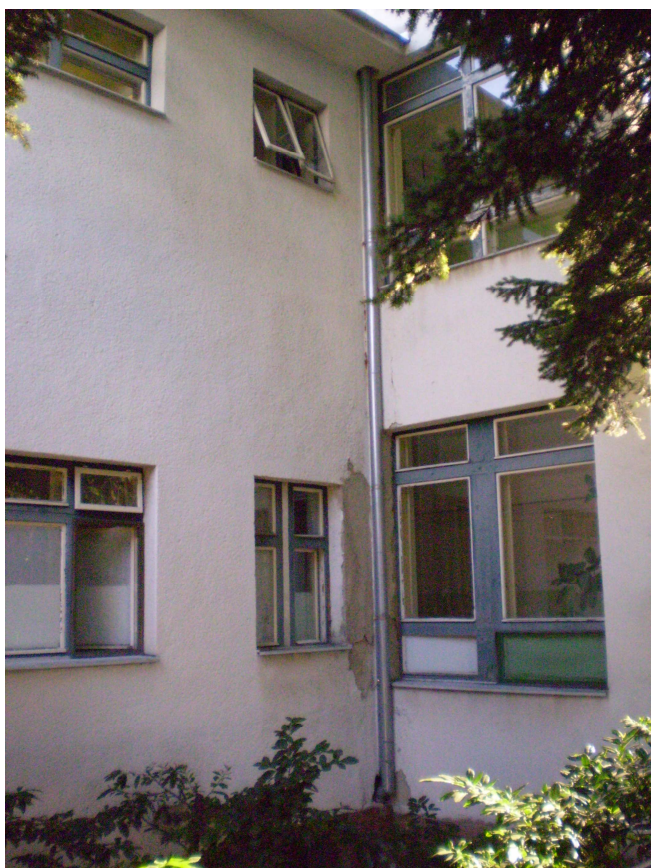
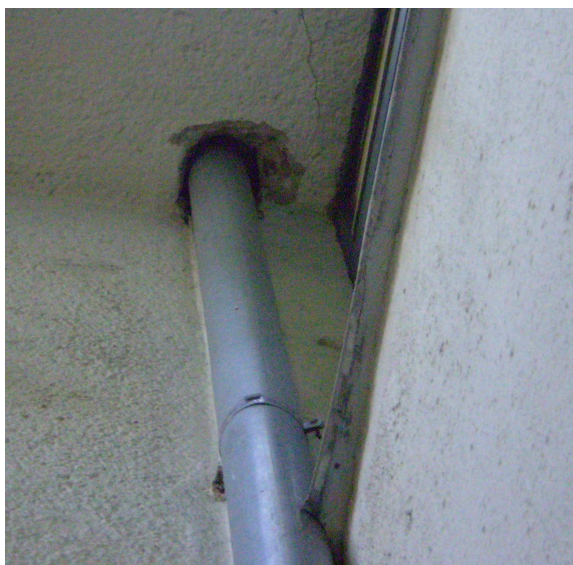
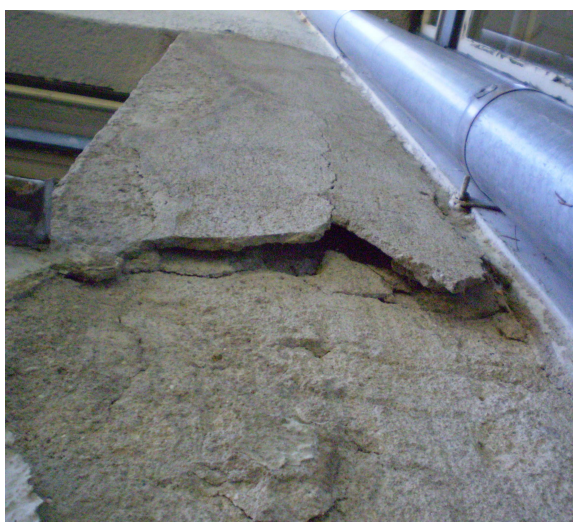
Obr. 4. Budova A, pohled ze severní strany, otvor okolo okapového svodu a praskliny v obvodovém plášti.

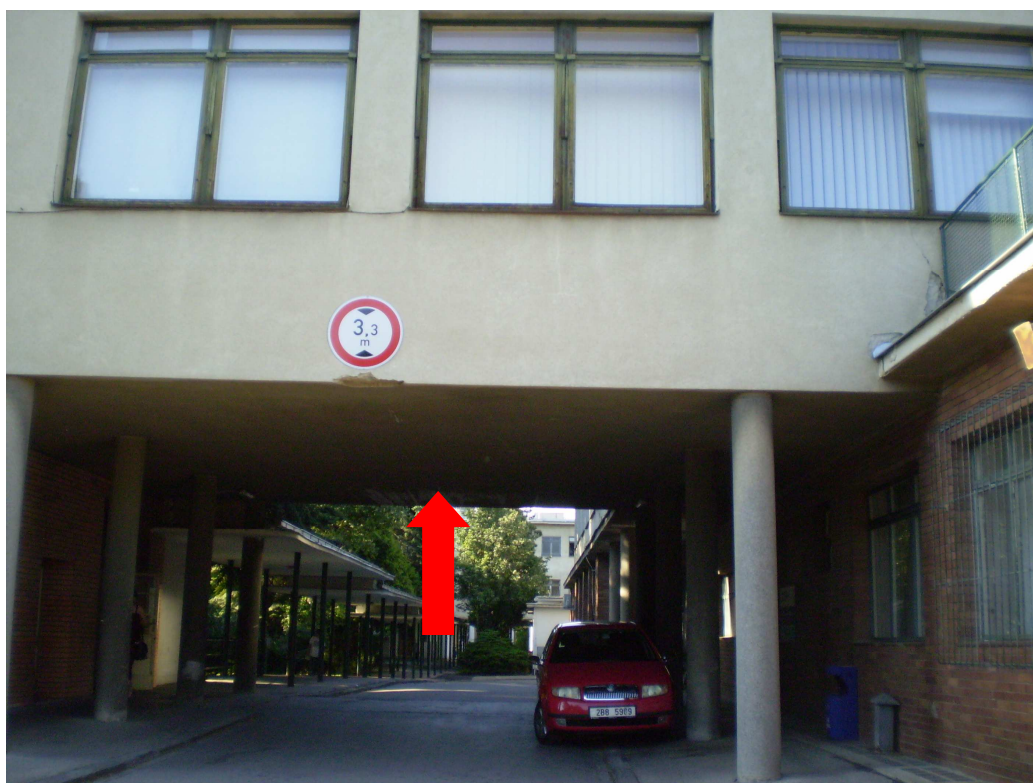
Při průzkumu aktuálního výskytu ptáků bylo zjištěno hnízdění rorýse obecného (*Apus apus*) v dutinách ve stropích průjezdů spojujících pavilony A-C (Obr. 5 a 7), B-C (Obr. 9 a 11) a C-D (Obr. 18 a 20) a na jižní straně budovy D1 v obvodovém plášti (Obr. 43). Po obvodu budov E, D1 a F se dále nachází několik opuštěných hnízd jiříčky obecné (*Delichon urbica*) (Obr. 15, 35, 40, 43 a 44).

Obr. 5. Průchod mezi budovami A a C, pohled z jižní strany, umístění hnízda rorýse obecného.

5. V místech hnízdění rorýse, tj. v průjezdech spojujících pavilony A-C, B-C a C-D a na jižní straně budovy D1, neprovádět stavební úpravy v období od 20. dubna do 10. srpna (tj. v době hnízdění rorýsů).

6. Vytvořit náhradní hnízdní příležitosti instalací speciálních budek pro rorýsy obecné, v rozsahu odpovídajícím původnímu počtu hnízdicích párů, umístěných co nejbližší k uzavřeným hnízdním otvorům - doporučené umístění viz Obr. 5, 9, 18 a 43 (budky vyrábí např. firma ECO PLASTICS s.r.o., www.ecoplastics.cz, nebo je lze zakoupit na www.zelenadomacnost.com)

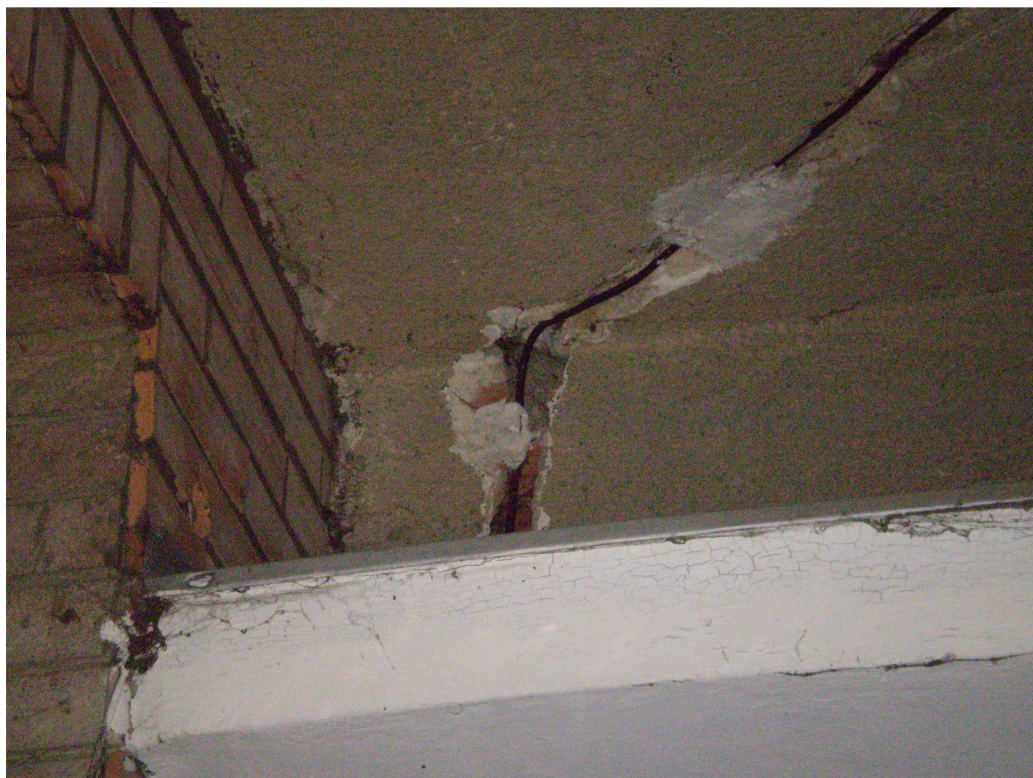
- V průjezdech spojujících pavilony A-C, B-C a C-D (Obr. 5-7, 9-11 a 18-20) ve stropě se nacházejí štěrby.

Obr. 6. Průchod mezi budovami A a C, otvory kolem kabelů.

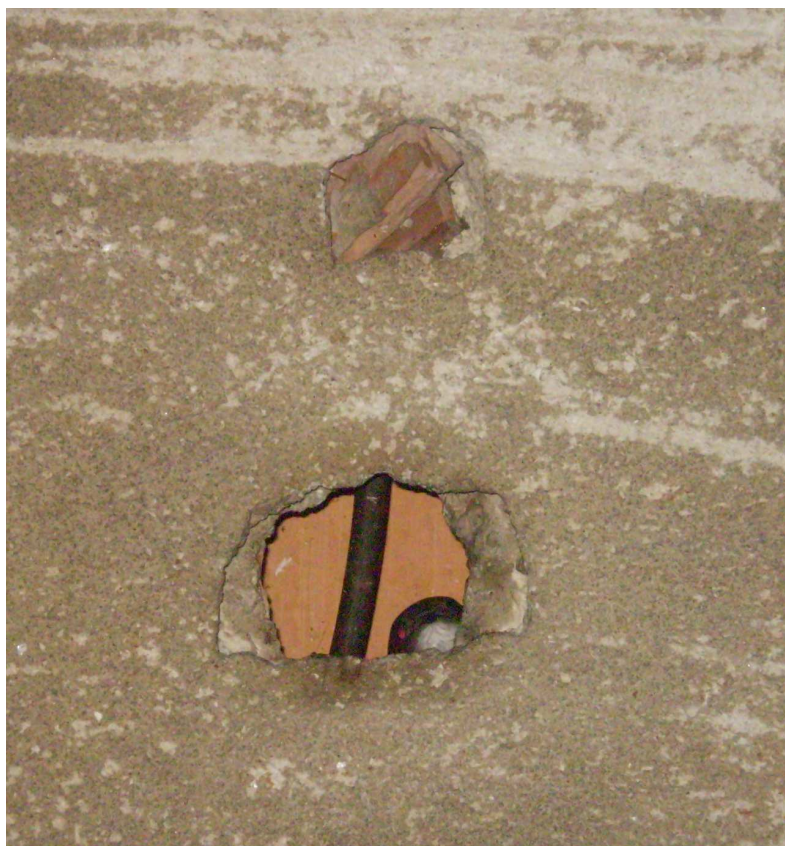
Obr. 7. Průchod mezi budovami A a C, otvor ve stropě - hnízdo rorýse obecného.

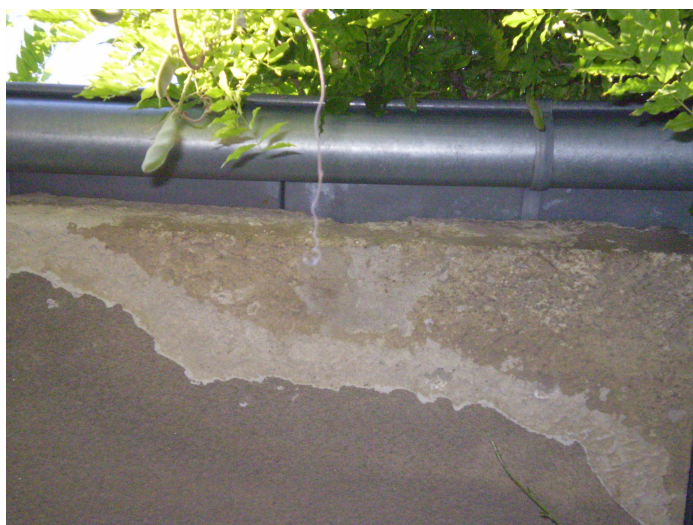
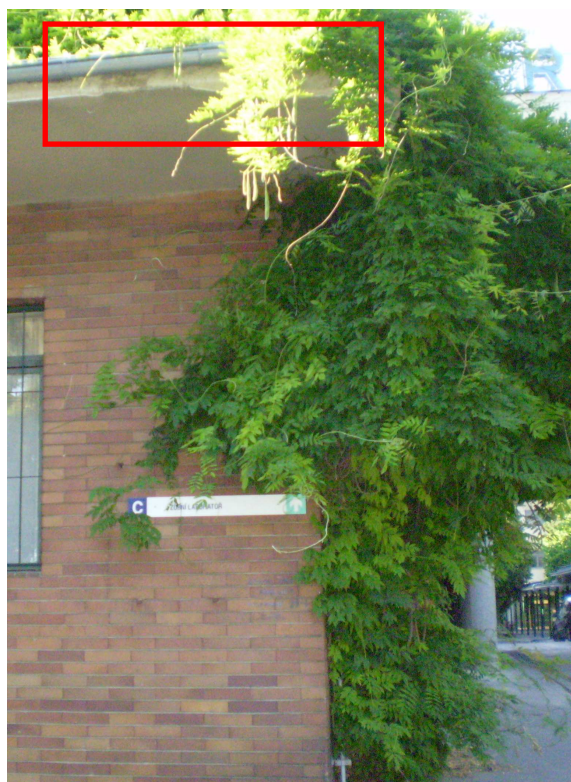
- Na budově C se nachází řada prasklin v obvodovém plášti a pod oplechováním střechy (Obr. 8, 16-19, 48-51).
- Na budově D se nenacházejí potenciální úkryty netopýrů ani hnízda rorýsů.

Obr. 8. Budova C, škvíry pod oplechováním.

4. Velkou pozornost je třeba věnovat také oplechování střechy, parapetů apod. a při nálezu hlubší štěrby opět před definitivním uzavřením instalovat jednosměrnou uzávěru.

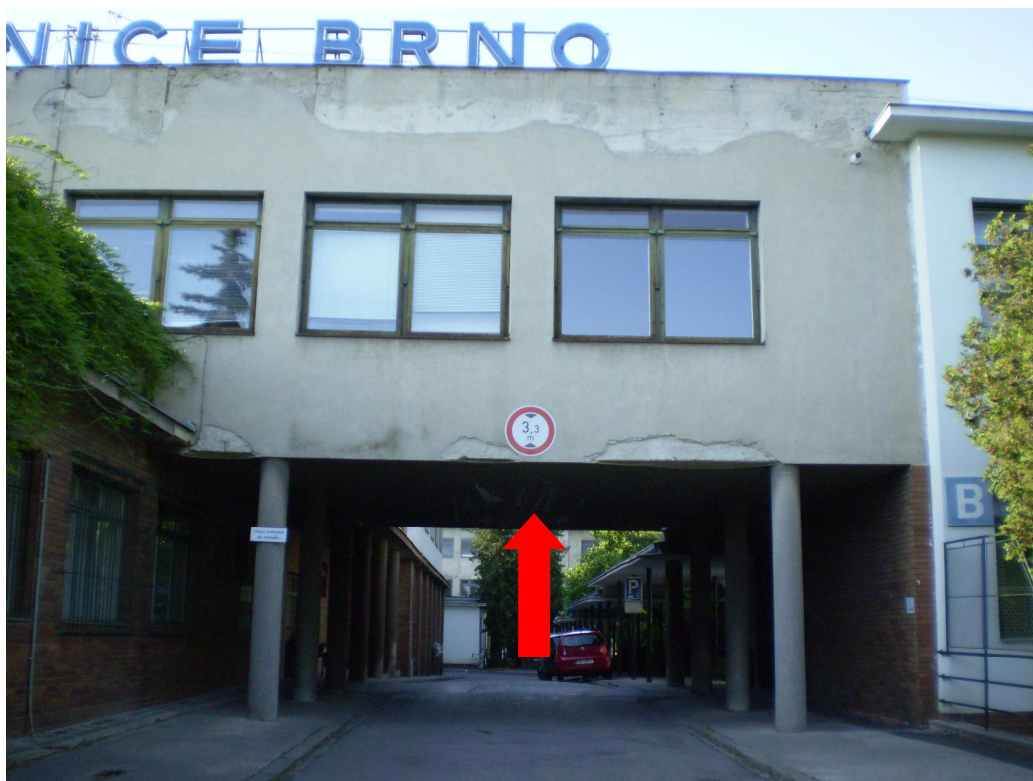
Obr. 9. Průchod mezi budovami C a B, pohled z jižní strany, umístění hnízda rorýse obecného.

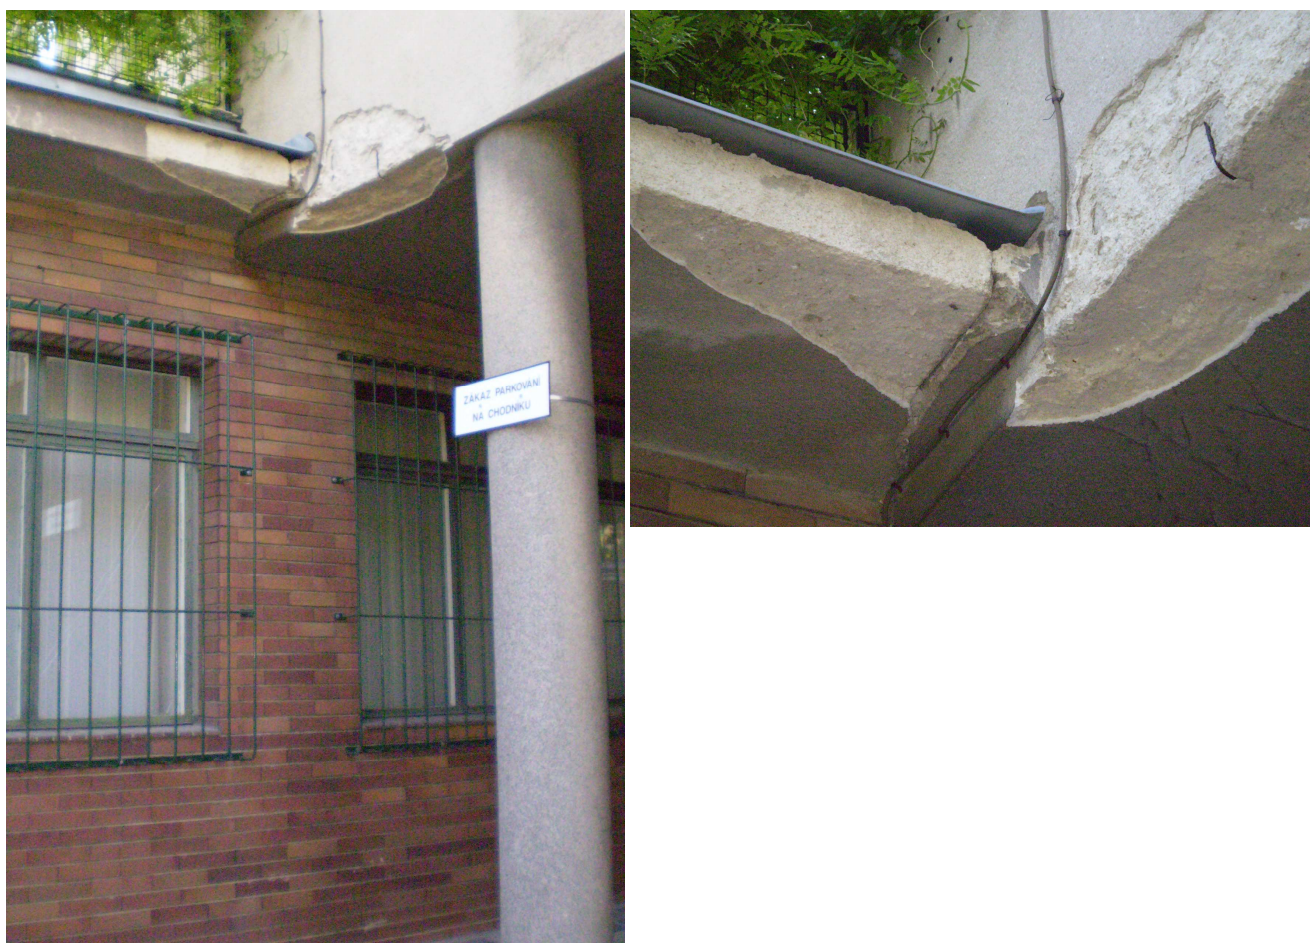
Obr. 10. Průchod mezi budovami C a B, pohled z jižní strany, škvíry pod oplechováním.

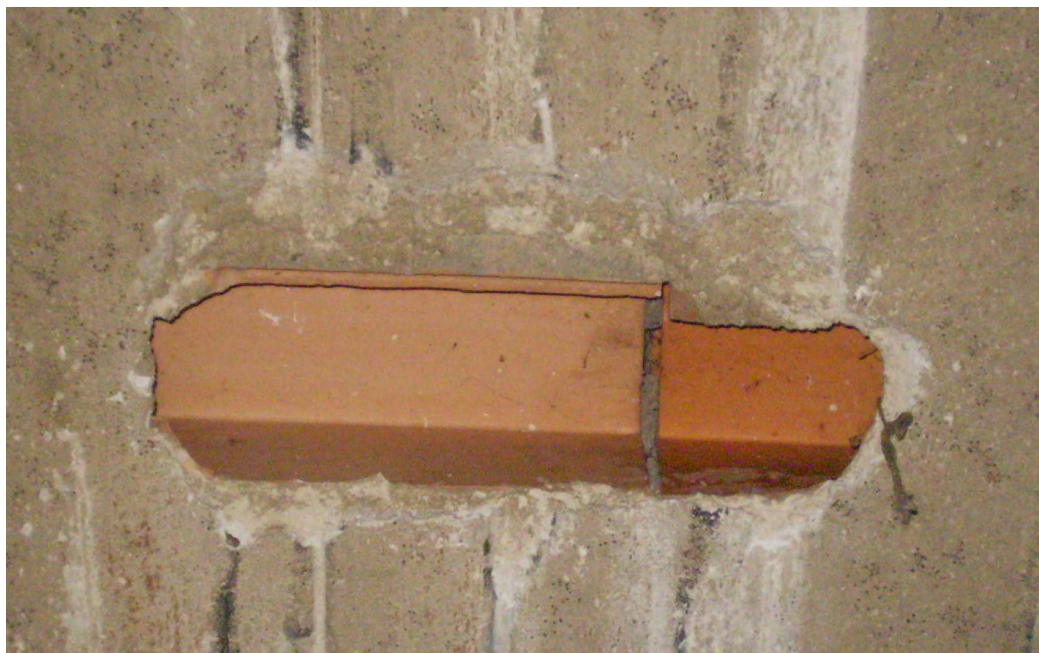
Obr. 11. Průchod mezi budovami C a B, otvor ve stropě - hnízdo rorýse obecného.

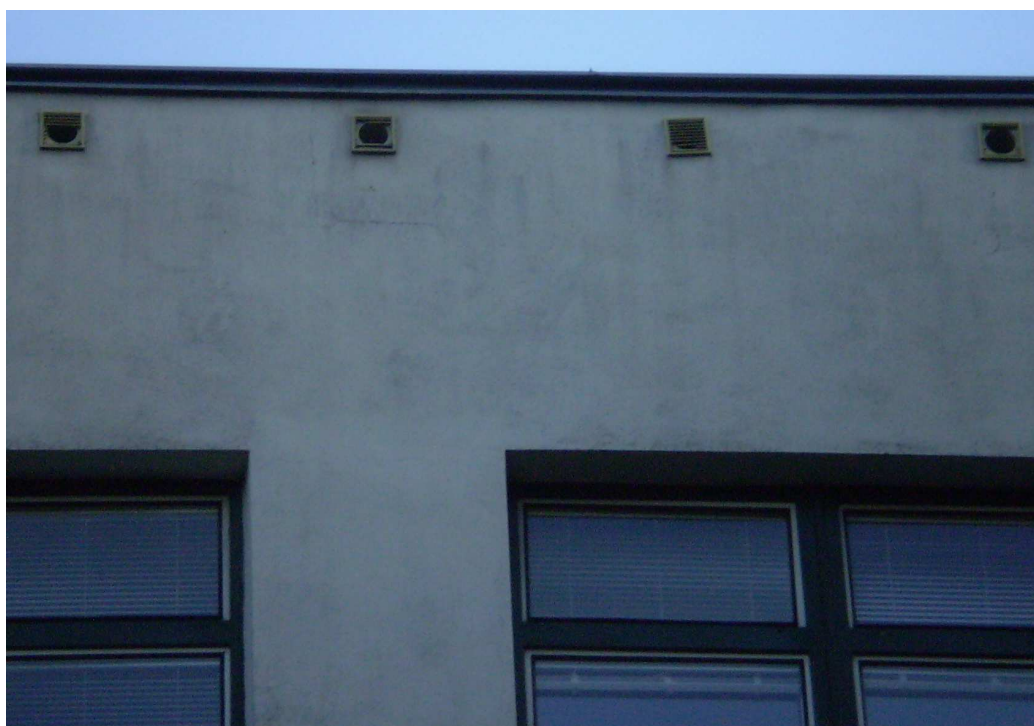
- Na jižní a východní straně budovy B (Obr. 12) se nenacházejí potenciální úkryty netopýrů ani hnízda rorýsů. Na severní straně se nacházejí ventilační otvory (obr. 13, 14), z nichž některé nejsou zakryty mřížkami a mohly by sloužit jako úkryty netopýrů či rorýsů.

Obr. 14. Budova B, pohled ze severní strany, detail větracích otvorů – u některých chybí mřížky.

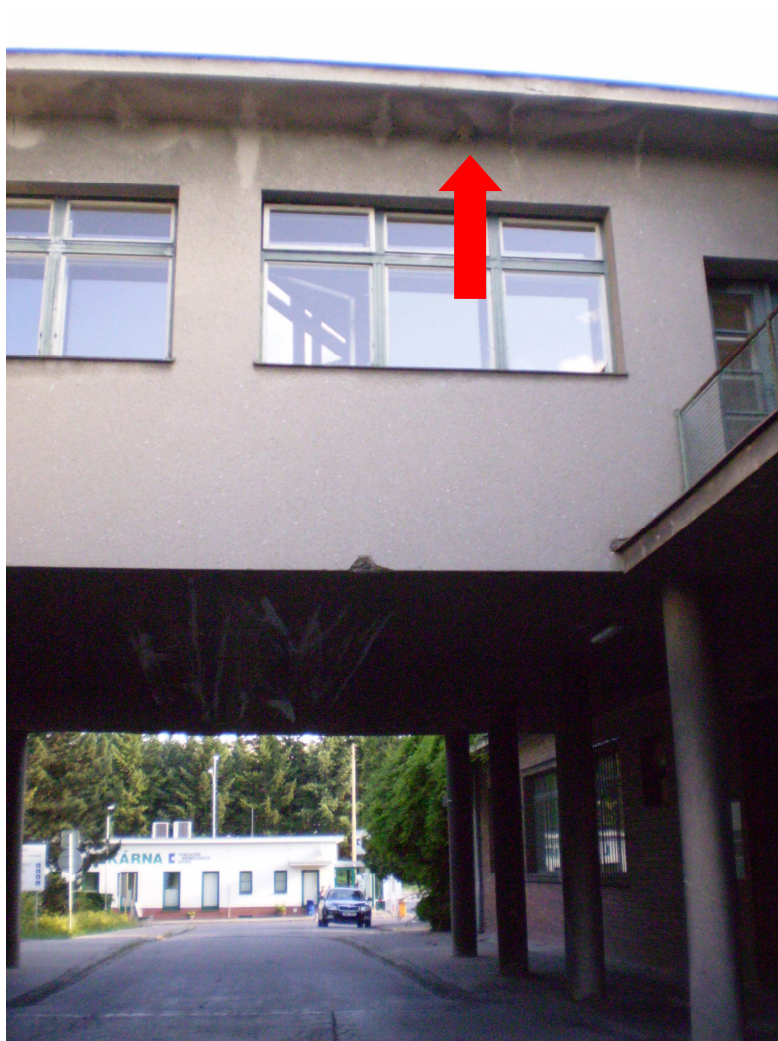
Obr. 15. Průchod mezi budovami C a A, pohled ze severní strany, pod střechou hnízdo jiříčky obecné.

7. Po obvodu budov E, D1 a F se nachází několik opuštěných hnízd jiříčky obecné (*Delichon urbica*) (Obr. 15, 35, 40, 43 a 44). Jedná se o druh podléhající obecné ochraně podle § 5 zákona č. 114/1992 Sb., o ochraně přírody a krajiny, ve znění pozdějších předpisů. Vzhledem k tomu, že struktury, kde hnízdí, budou v rámci rekonstrukce objektu odstraněny, doporučuji upravit harmonogram stavby tak, aby příslušné práce nebyly zahajovány v době hnízdění ptáků. Tzn. je třeba směřovat zahájení těchto prací pokud možno do pozdního léta (2. polovina srpna). Případně v dostatečném předstihu zabránit jejich zahánění v dané stavební sezóně např. pomocí sítí instalovaných přes okraje střechy.

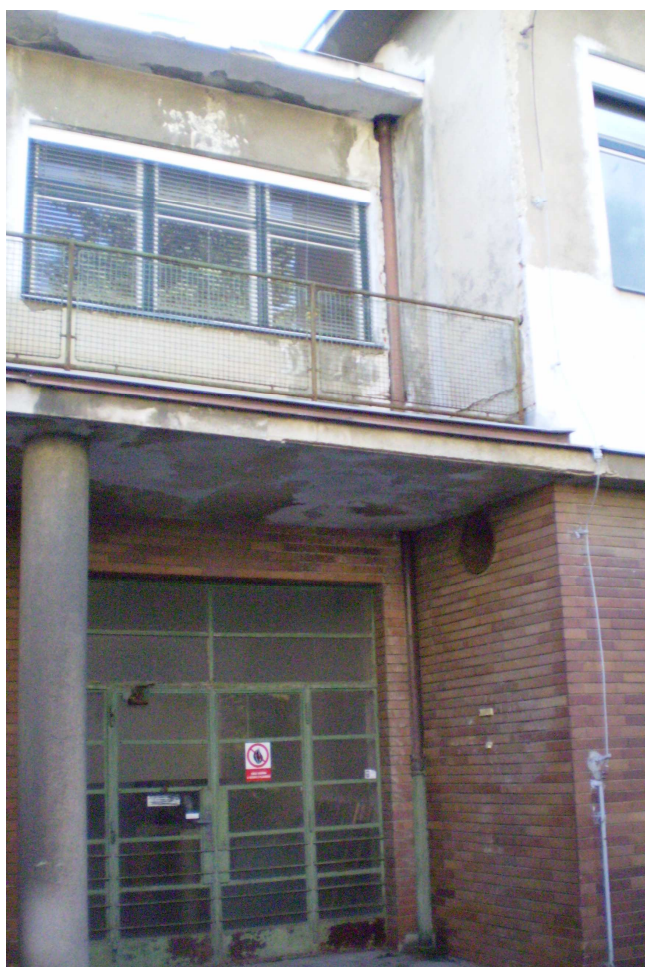
Obr. 16. Budova C, škvíry okolo okapového svodu.

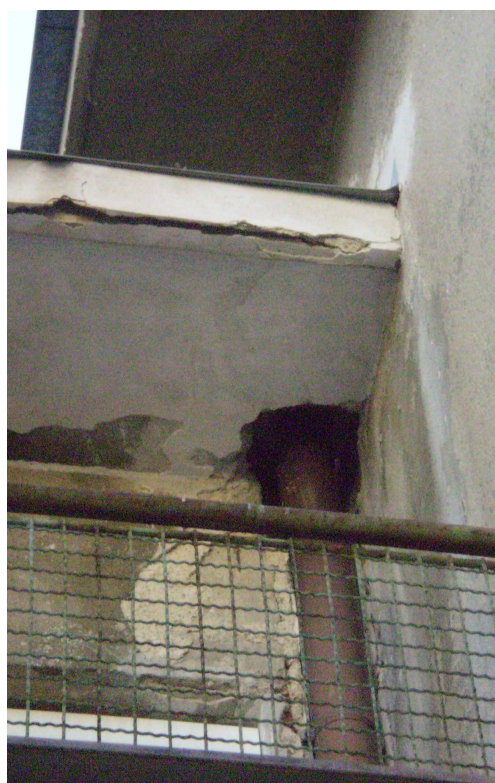
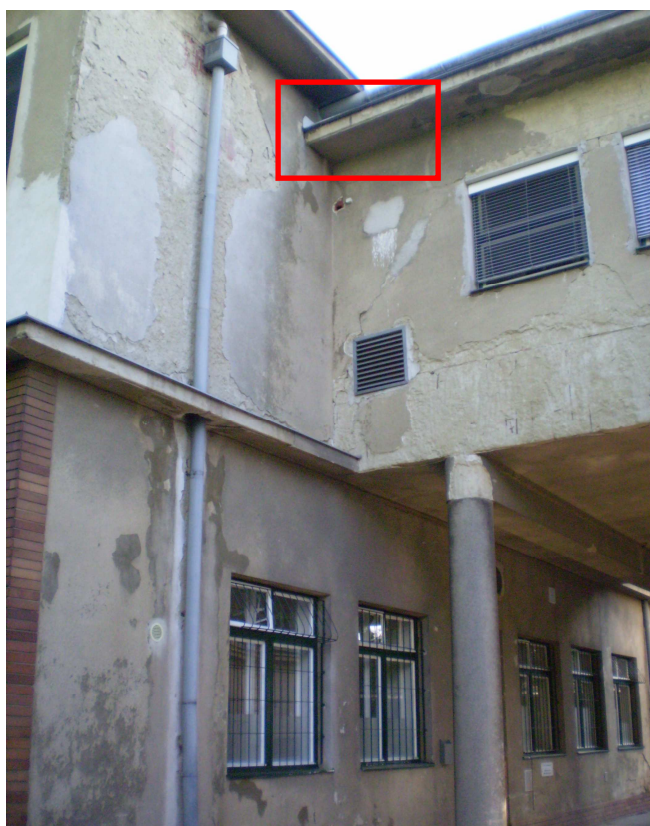
Obr. 17. Budova C, škvíry pod oplechováním střechy.

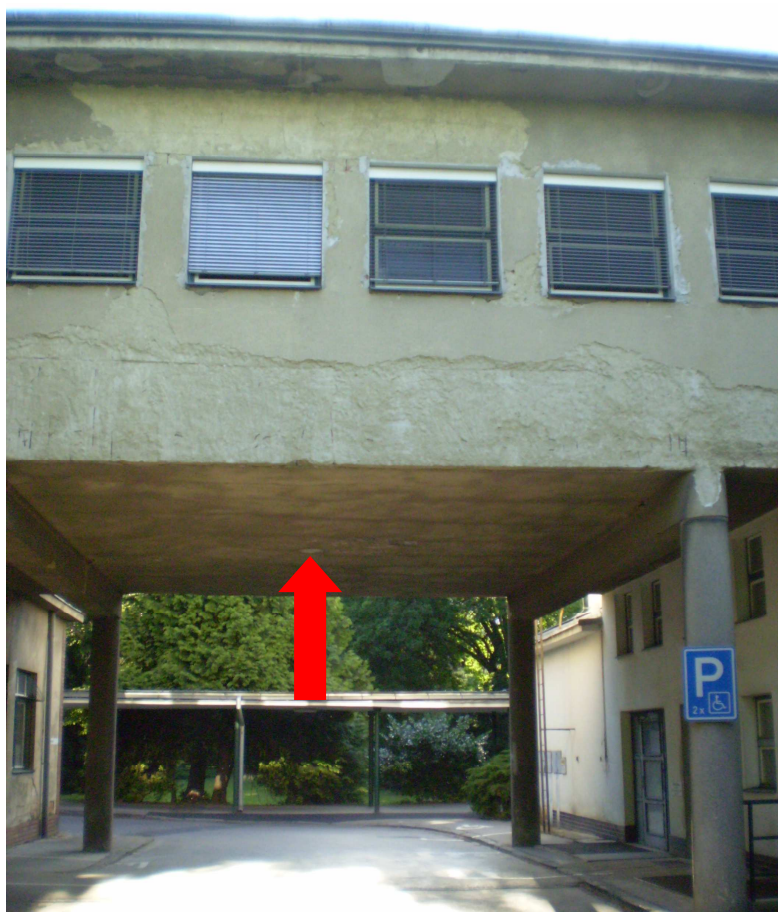
Obr. 18. Průchod mezi budovami C a D, pohled z východní strany, umístění hnízda rorýse obecného.

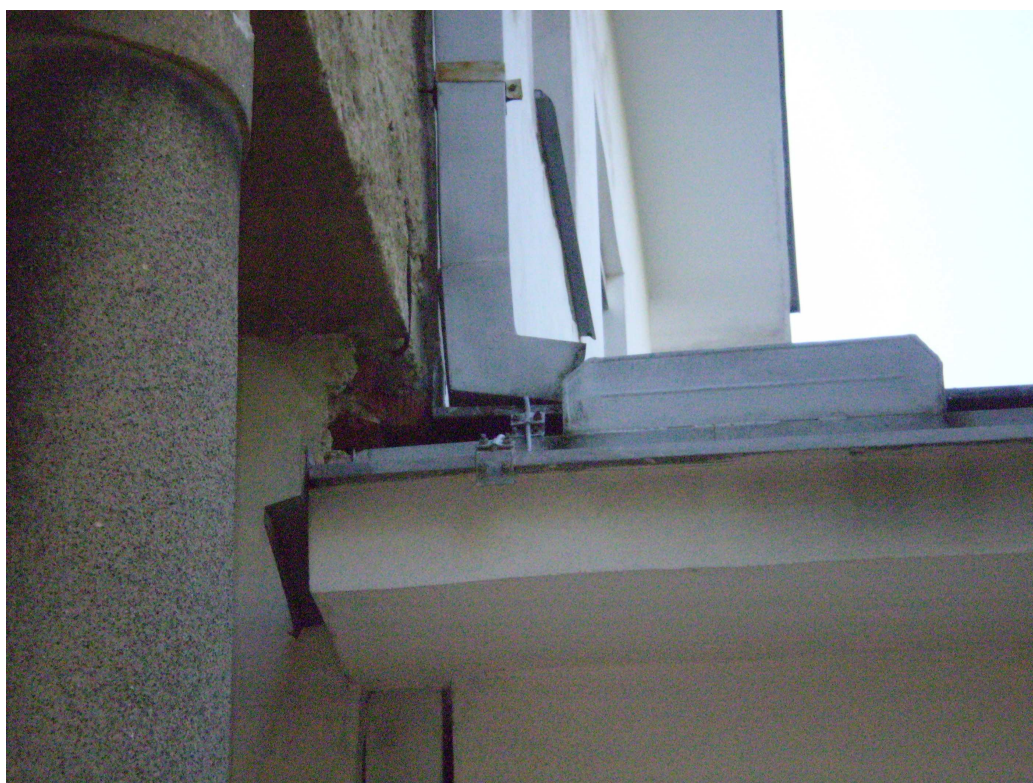
Obr. 19. Průchod mezi budovami C a D, pohled z východní strany, škvíry v oplechování střechy.

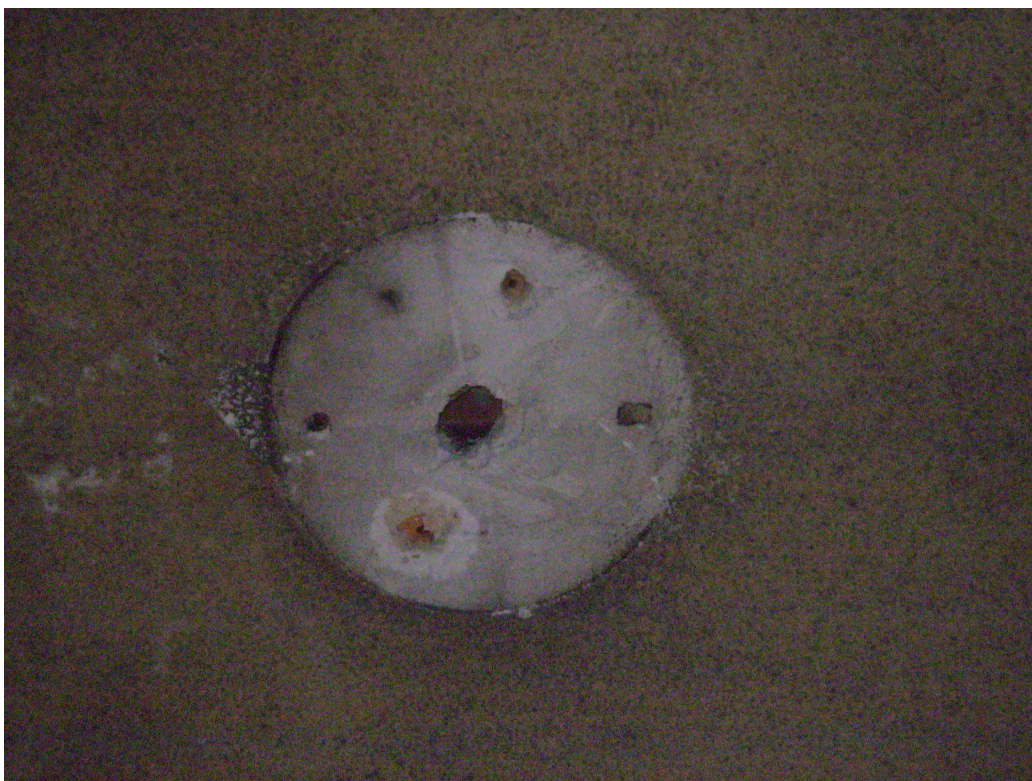
Obr. 20. Průchod mezi budovami C a D, hnízdo rorýse obecného ve stropě.

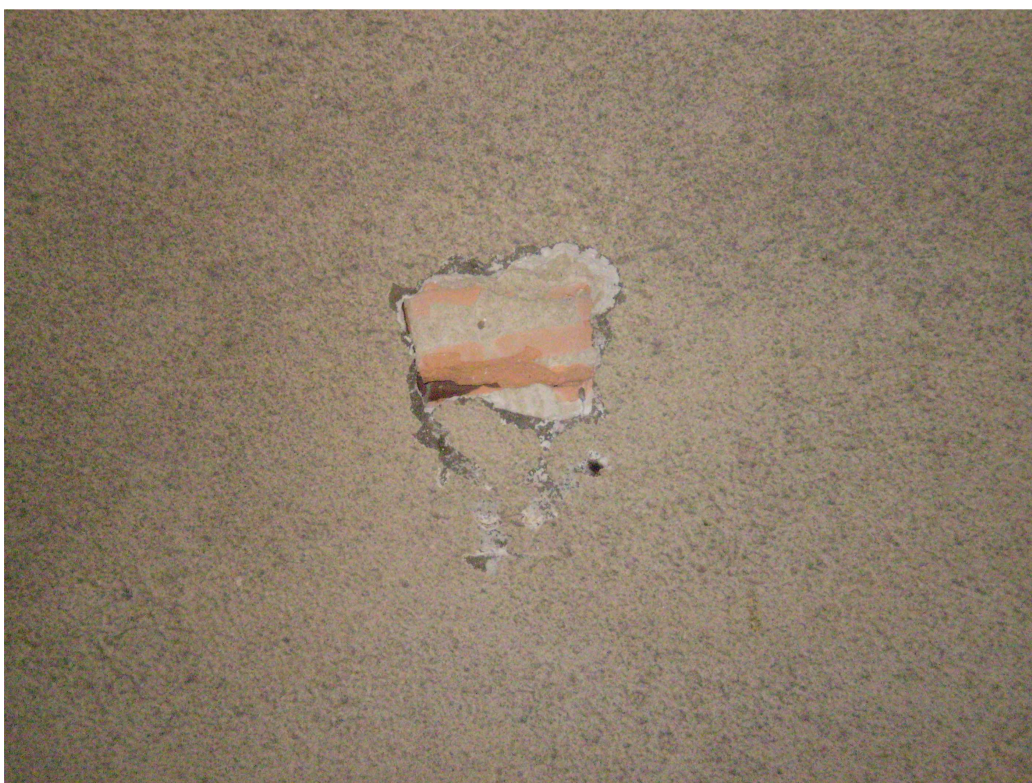
Obr. 21. Průchod mezi budovami C a D, škvíry ve stropě.

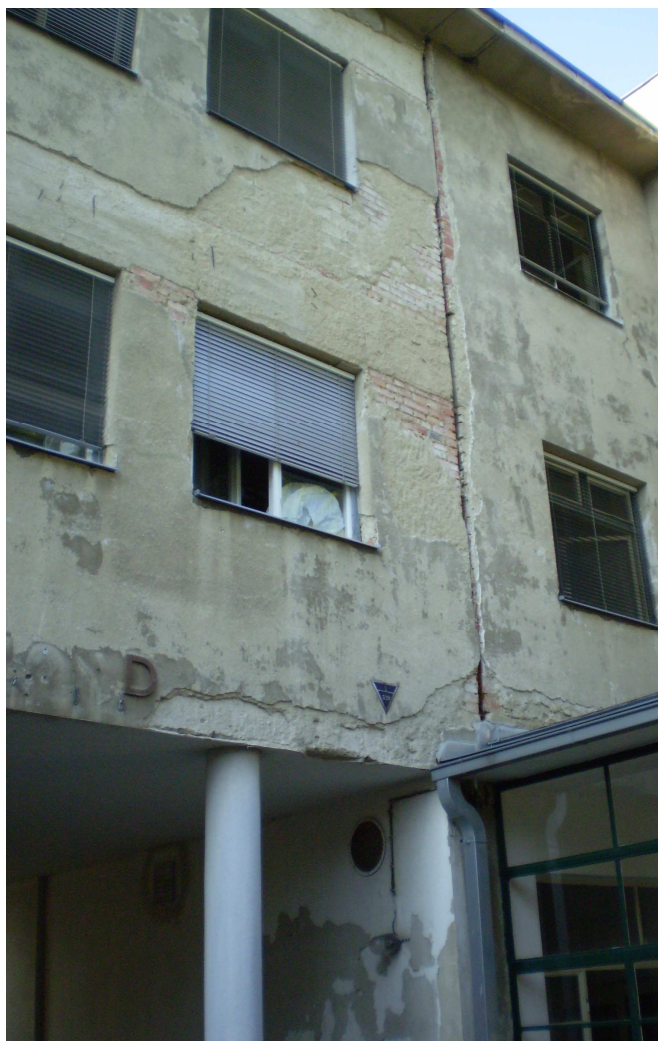
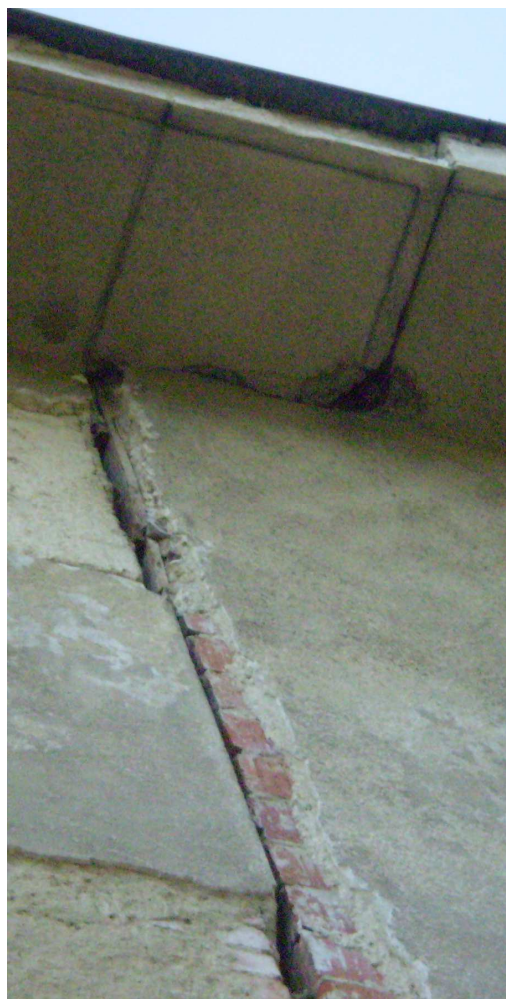
- Na budově D1 se na jižní straně v obvodovém plášti nachází hnízdo rorýse (Obr. 43) a řada prasklin, coby potenciálních úkrytů netopýrů (Obr. 22, 43-47). Na severní straně je otvor ve zdi (Obr. 22).

Obr. 22. Budova D1, prasklina ve zdi a škvíry pod oplechováním střechy.

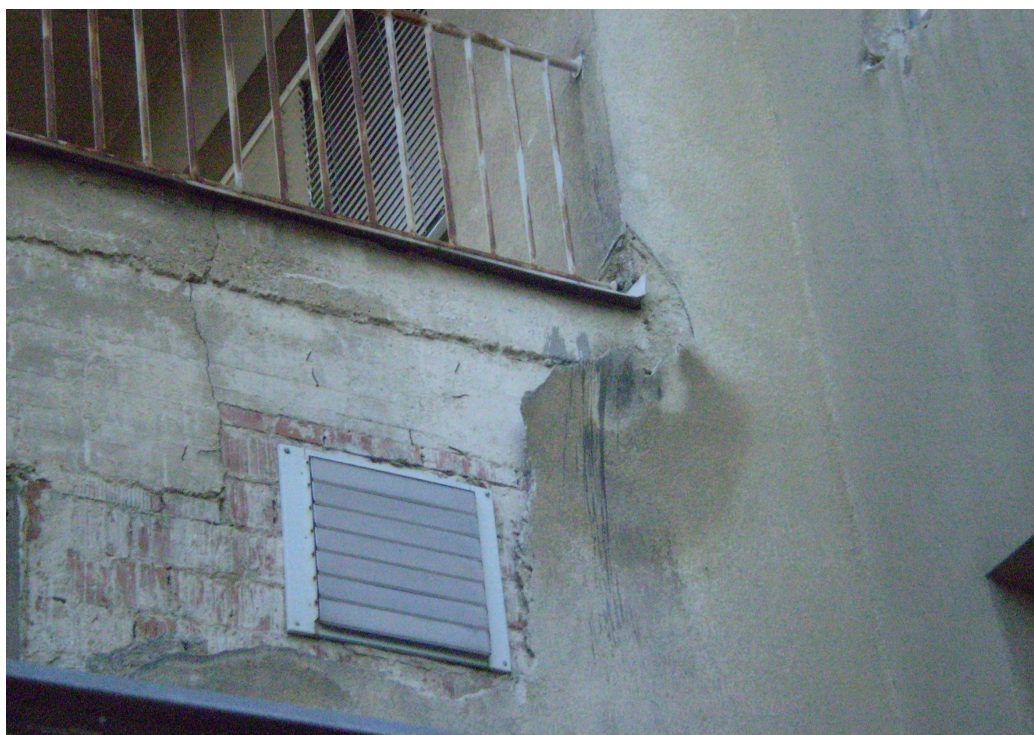
- Na jižní a východní straně budovy F (Obr. 23-31) se nachází řada potenciálních úkrytů netopýrů – díry a praskliny ve zdi a okolo oken, odchlípující se omítka, štěrby pod oplechováním balkónu. Na severní straně jsou pouze štěrby okolo okapového svodu (Obr. 32-33).

Obr. 23. Budova F, odchlípující se omítka.

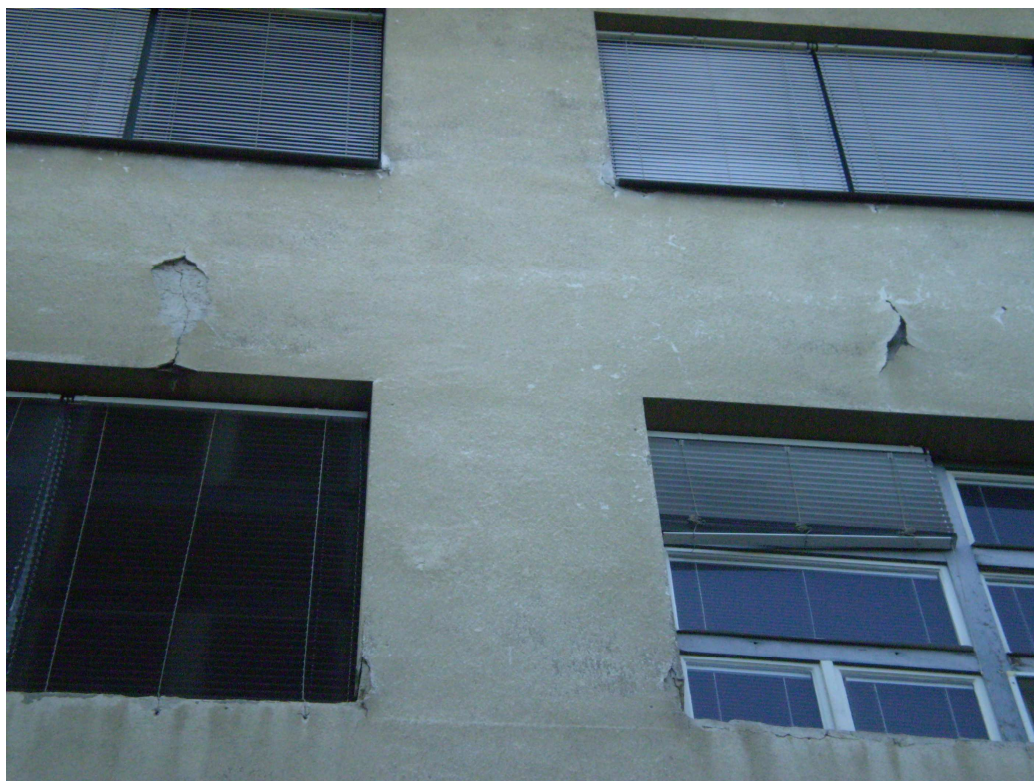
Obr. 24. Budova F, odchlípující se omítka.

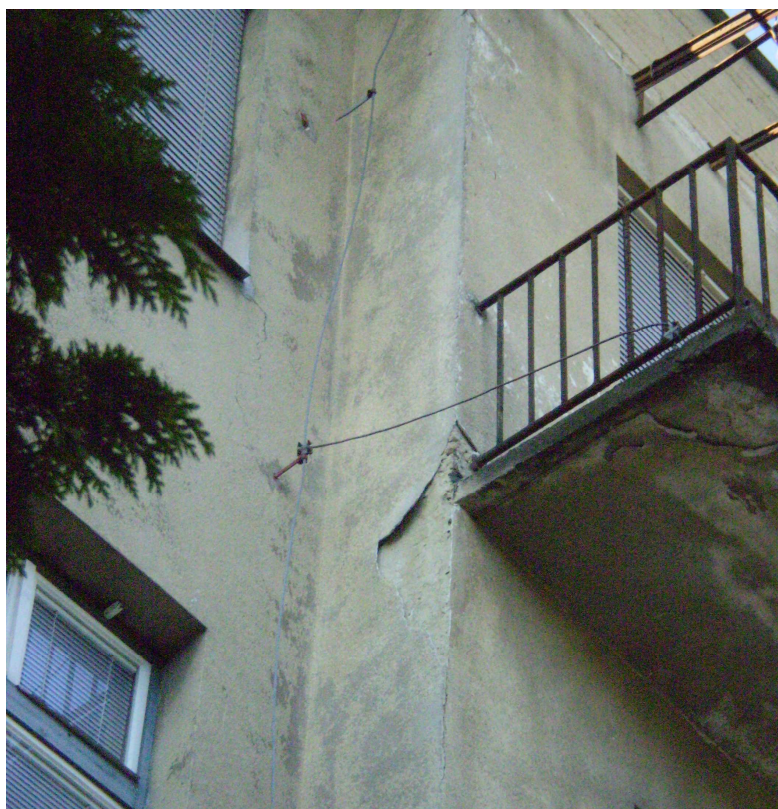
Obr. 25. Budova F, odchlípující se omítka.

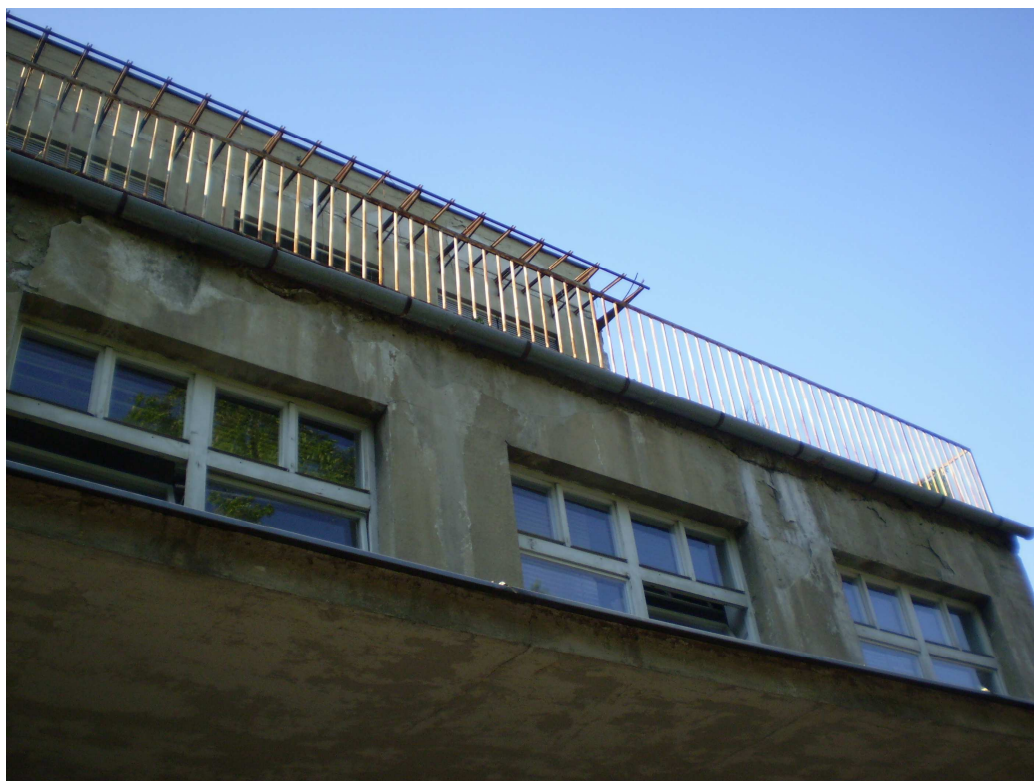
Obr. 26. Budova F, praskliny ve zdi, šterbiny pod oplechováním balkónu.

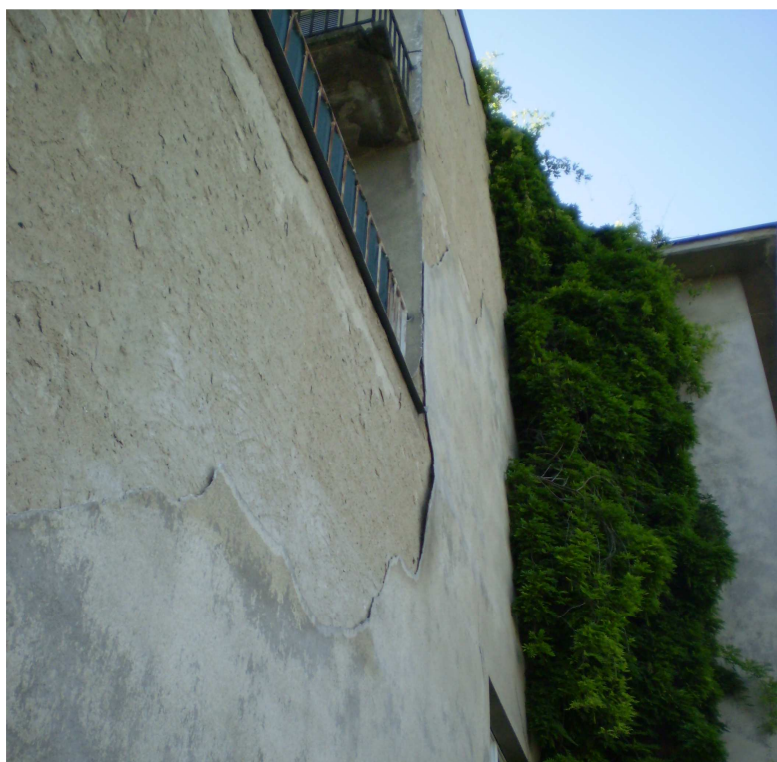
Obr. 27. Budova F, odchlípající se omítka.

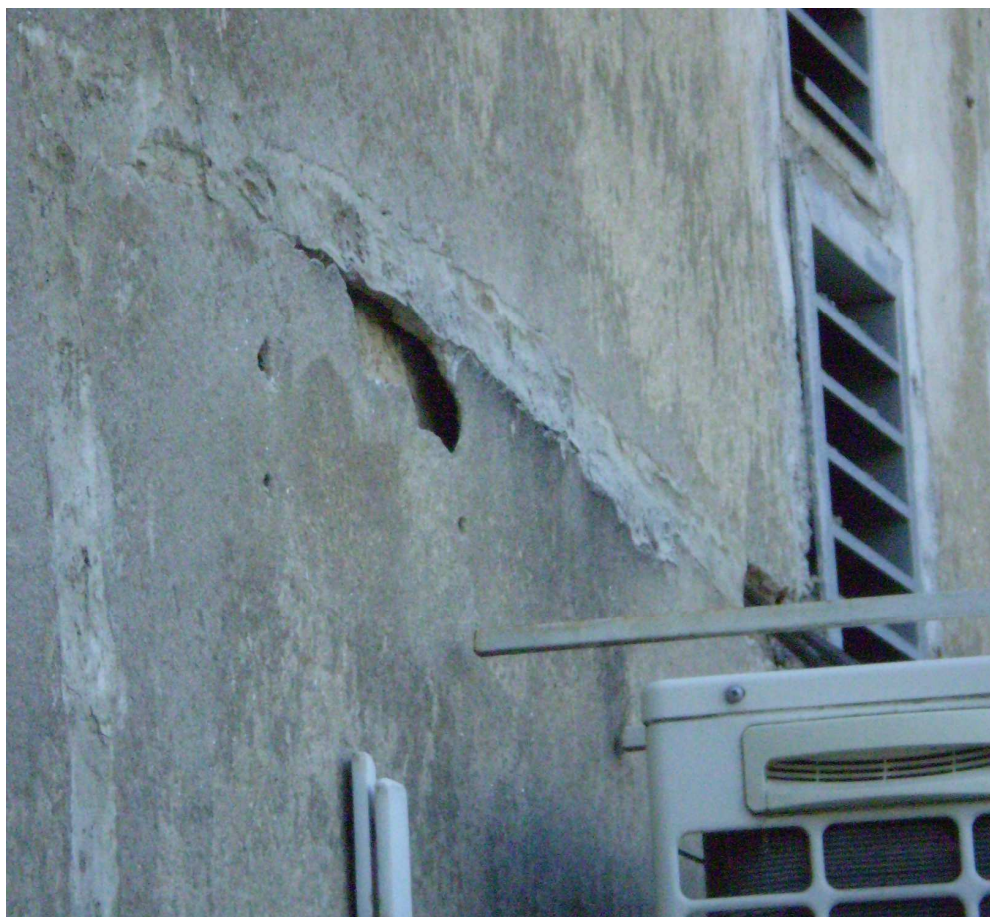
Obr. 28. Budova F z východní strany, odchlupující se omítka.

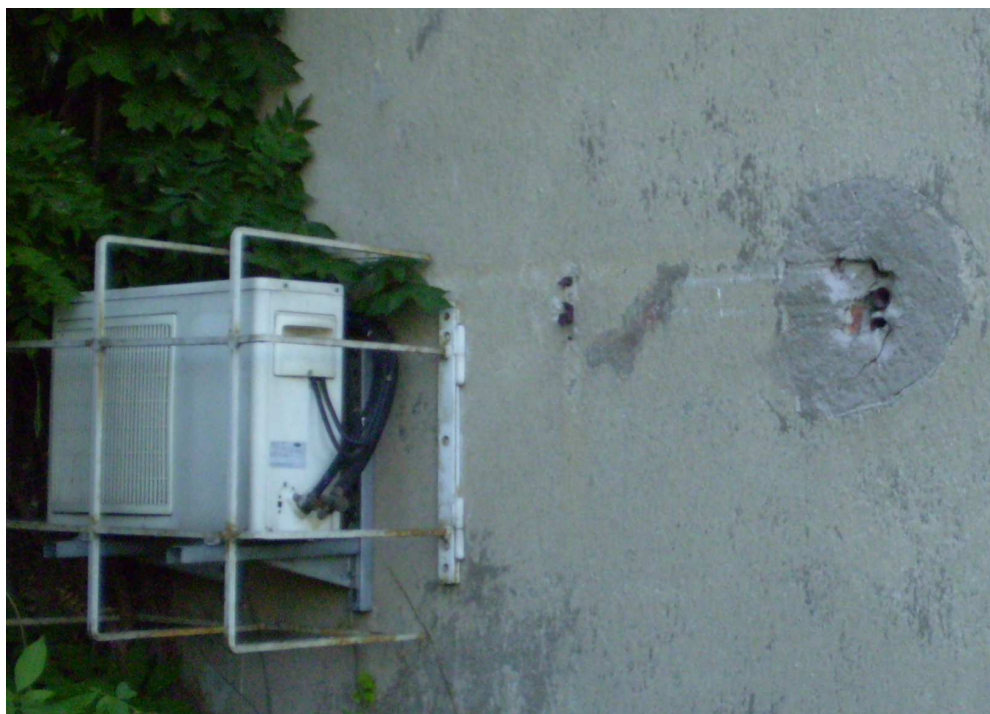
Obr. 29. Budova F z východní strany, díry ve zdi.

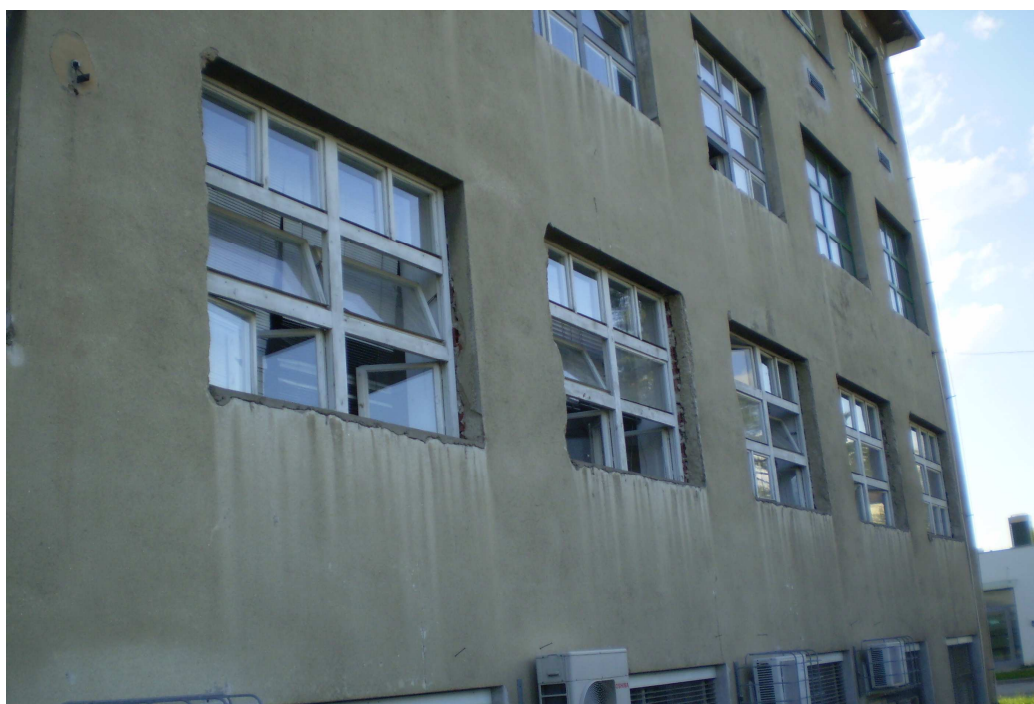
Obr. 30. Budova F z východní strany, štěrbiny kolem oken.
