Stanovisko k projektu „Fakultní nemocnice Brno – Energetické úspory v budovách FN Brno, objekty staré zástavby A, B, C, D, E, F“

Obrázová příloha

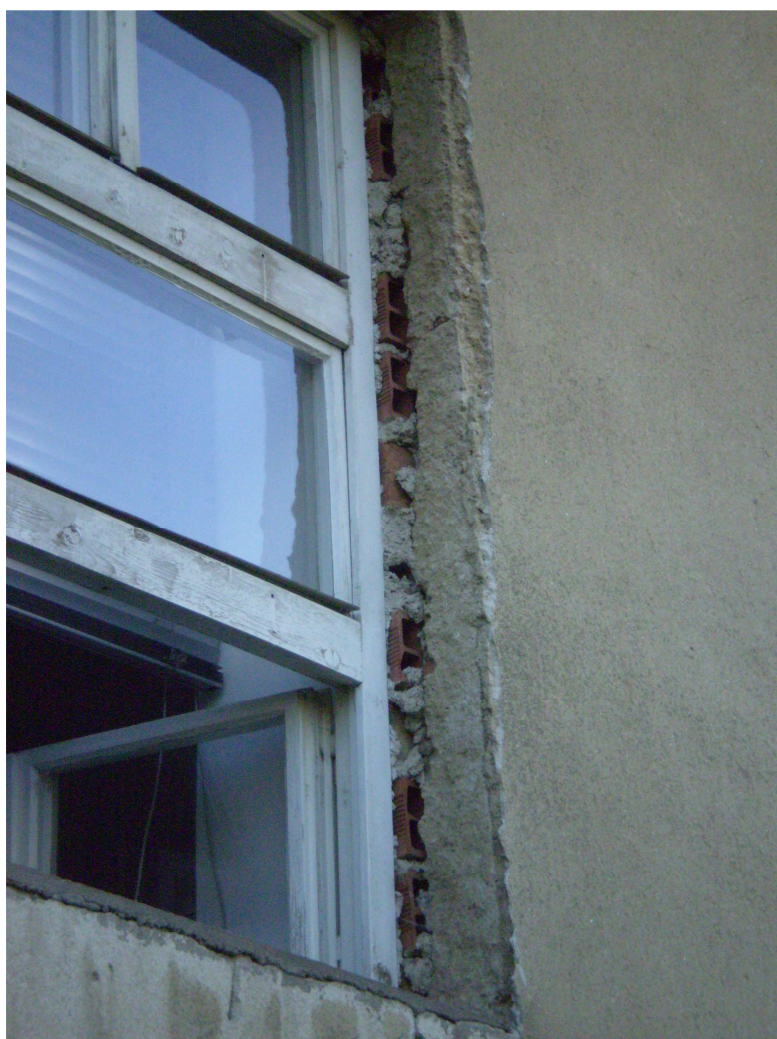
Obr. 31. Budova F z východní strany, štěrbiny kolem oken.

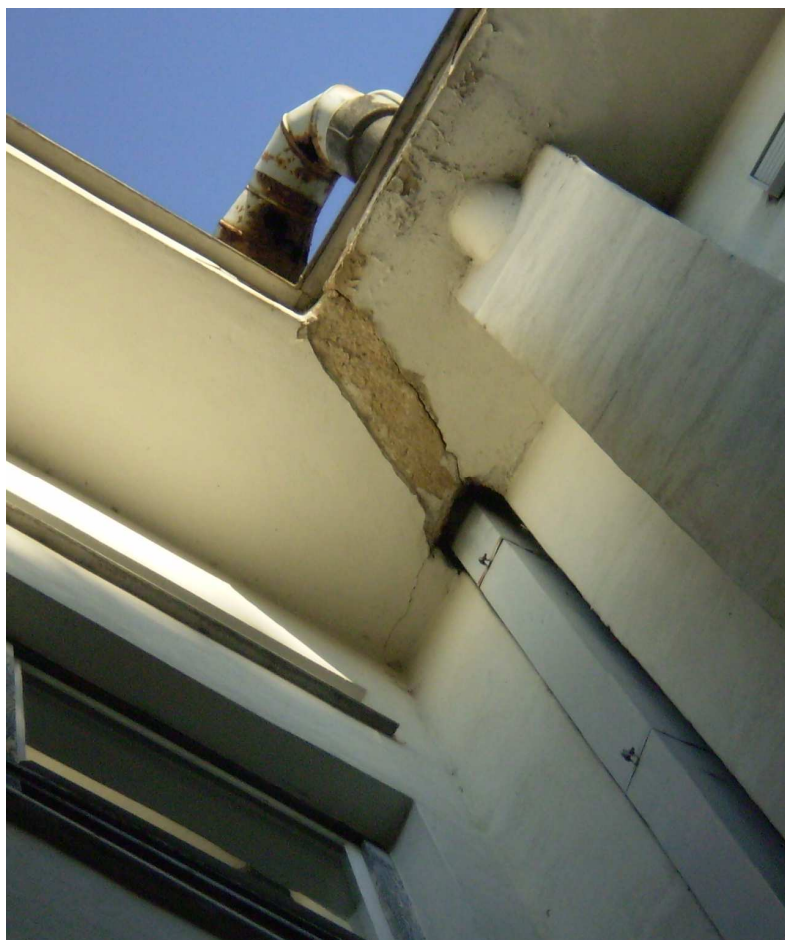
Obr. 32. Budova F ze severní strany, štěrbiny kolem okapového svodu.

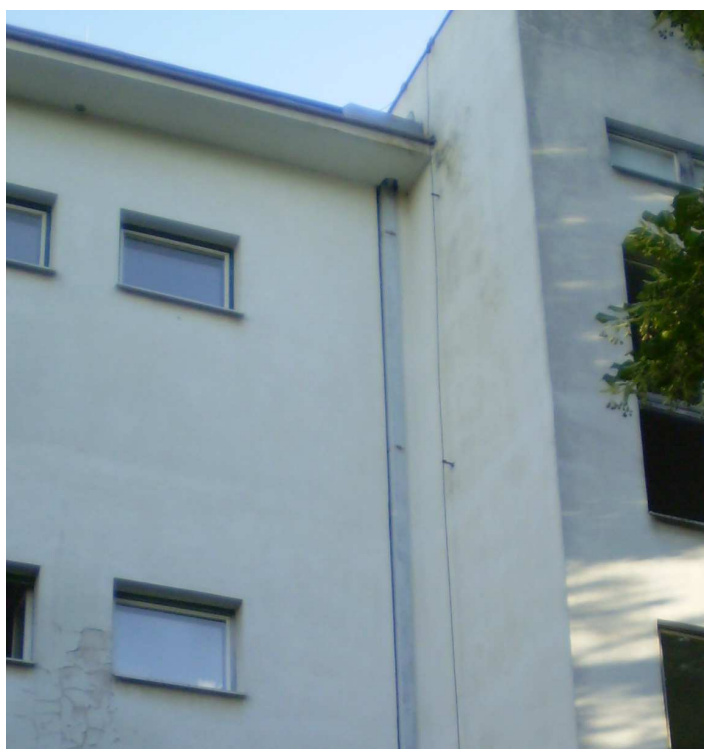
Obr. 33. Budova F ze severní strany, štěrbiny kolem okapového svodu.

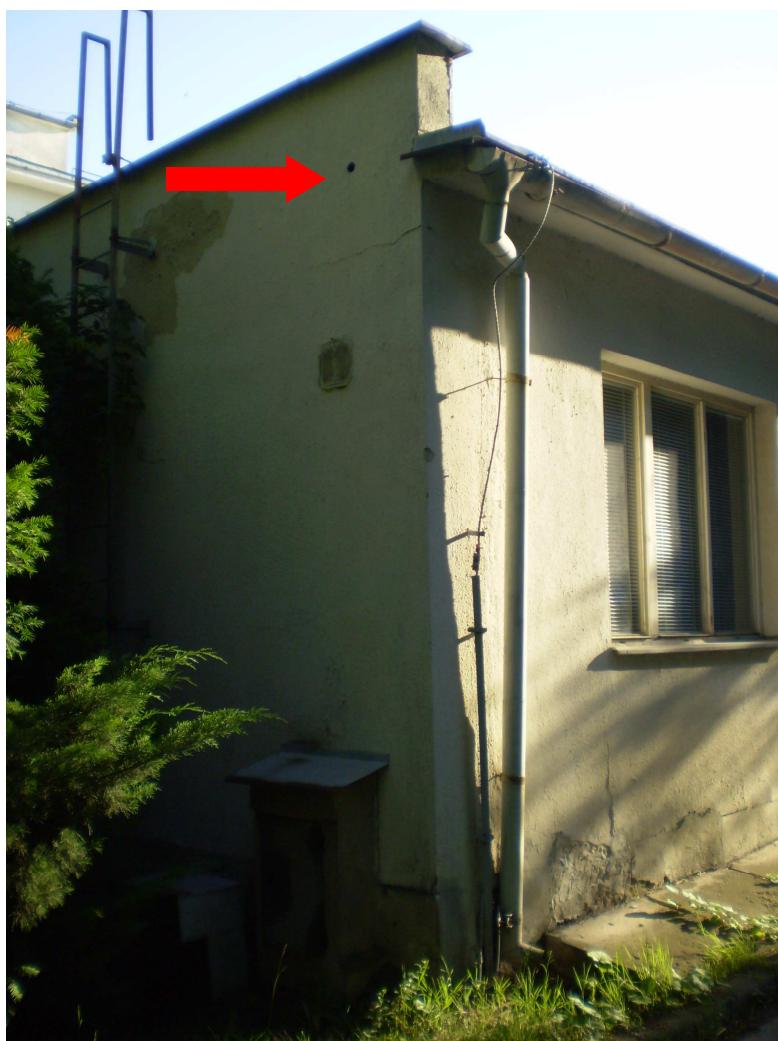
Obr. 34. Budova D1 ze severní strany, otvor ve zdi.

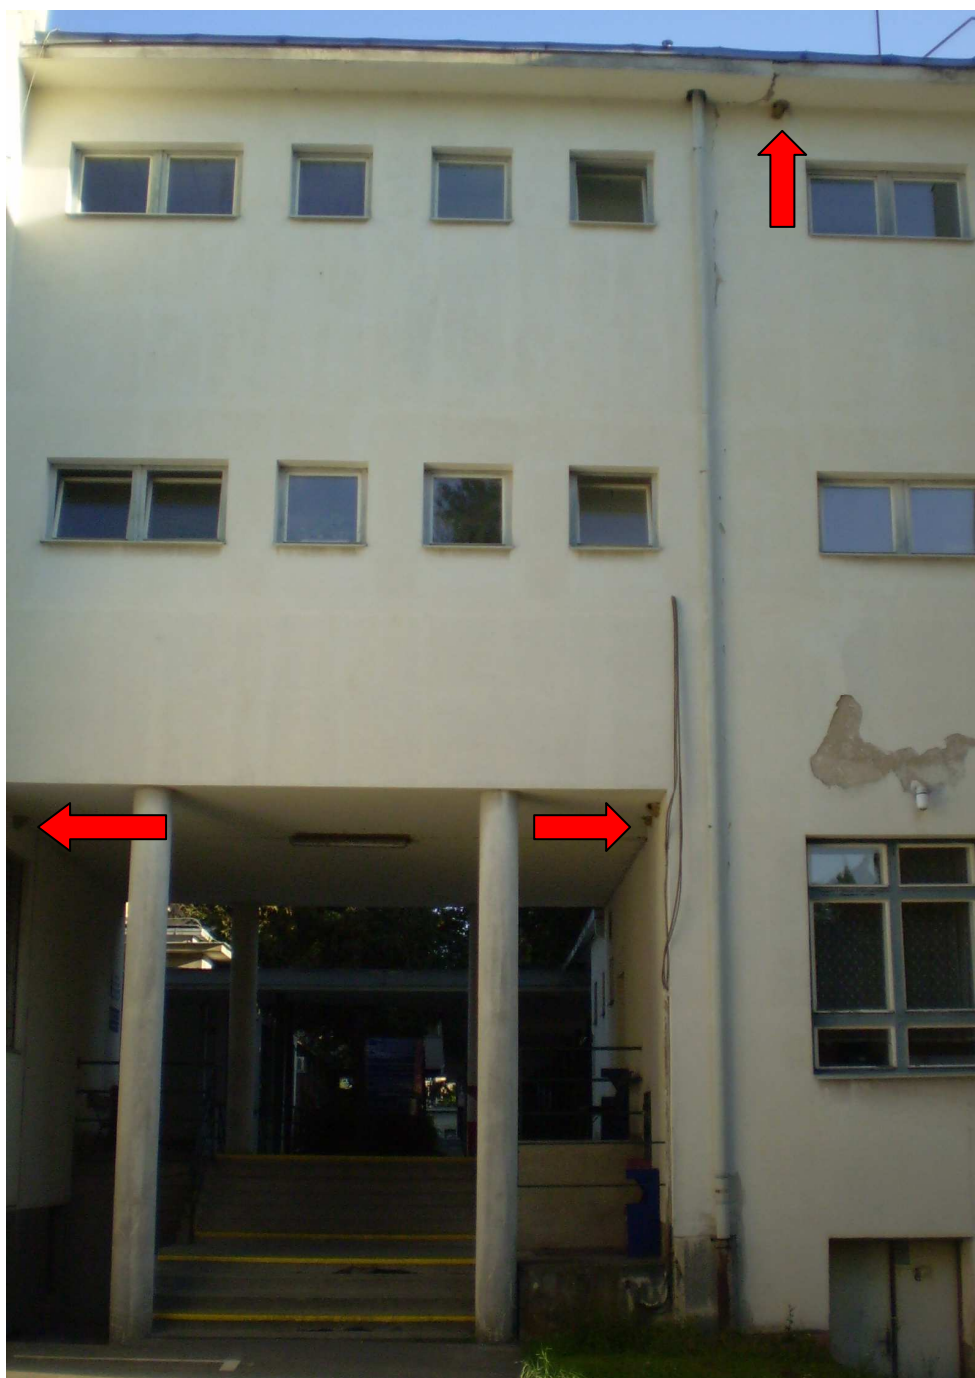
Obr. 35. Průchod mezi budovou D1 a E, pohled ze severní strany, hnízda jirůček.

7. Po obvodu budov E, D1 a F se nachází několik opuštěných hnízd jiříčky obecné (*Delichon urbica*) (Obr. 15, 35, 40, 43 a 44). Jedná se o druh podléhající obecné ochraně podle § 5 zákona č. 114/1992 Sb., o ochraně přírody a krajiny, ve znění pozdějších předpisů. Vzhledem k tomu, že struktury, kde hnízdí, budou v rámci rekonstrukce objektu odstraněny, doporučuji upravit harmonogram stavby tak, aby příslušné práce nebyly zahajovány v době hnízdění ptáků. Tzn. je třeba směřovat zahájení těchto prací pokud možno do pozdního léta (2. polovina srpna). Případně v dostatečném předstihu zabránit jejich zahánění v dané stavební sezóně např. pomocí sítí instalovaných přes okraje střechy.

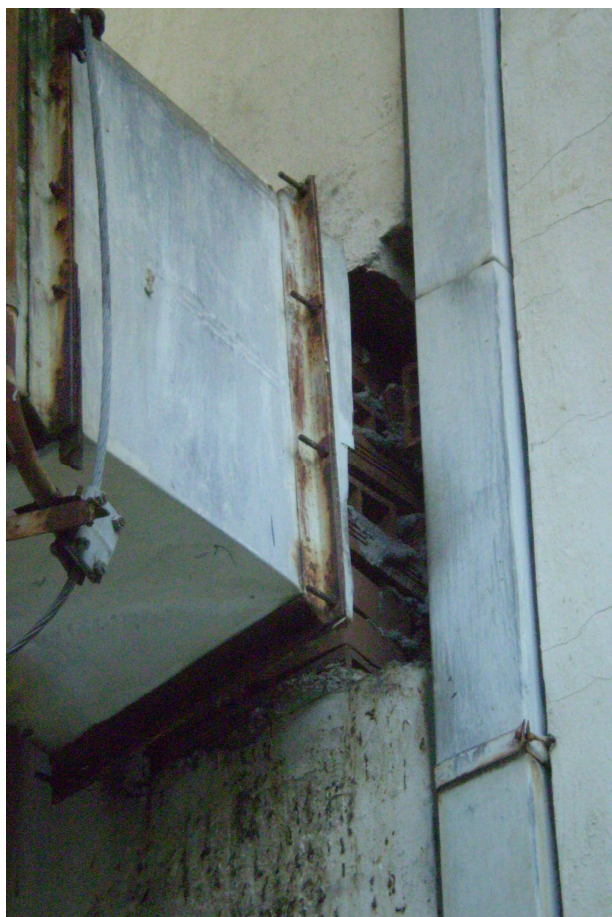
- Na jižní straně budovy E (Obr. 41-42) se nacházejí potenciální úkryty netopýrů - praskliny ve zdi a okolo oken. Na severní straně budovy jsou štěrby v okolí komína a okapového svodu (Obr. 36-38) a neuzavřený ventilační otvor (Obr. 39).

Obr. 37. Otvory okolo komína a okapového svodu.

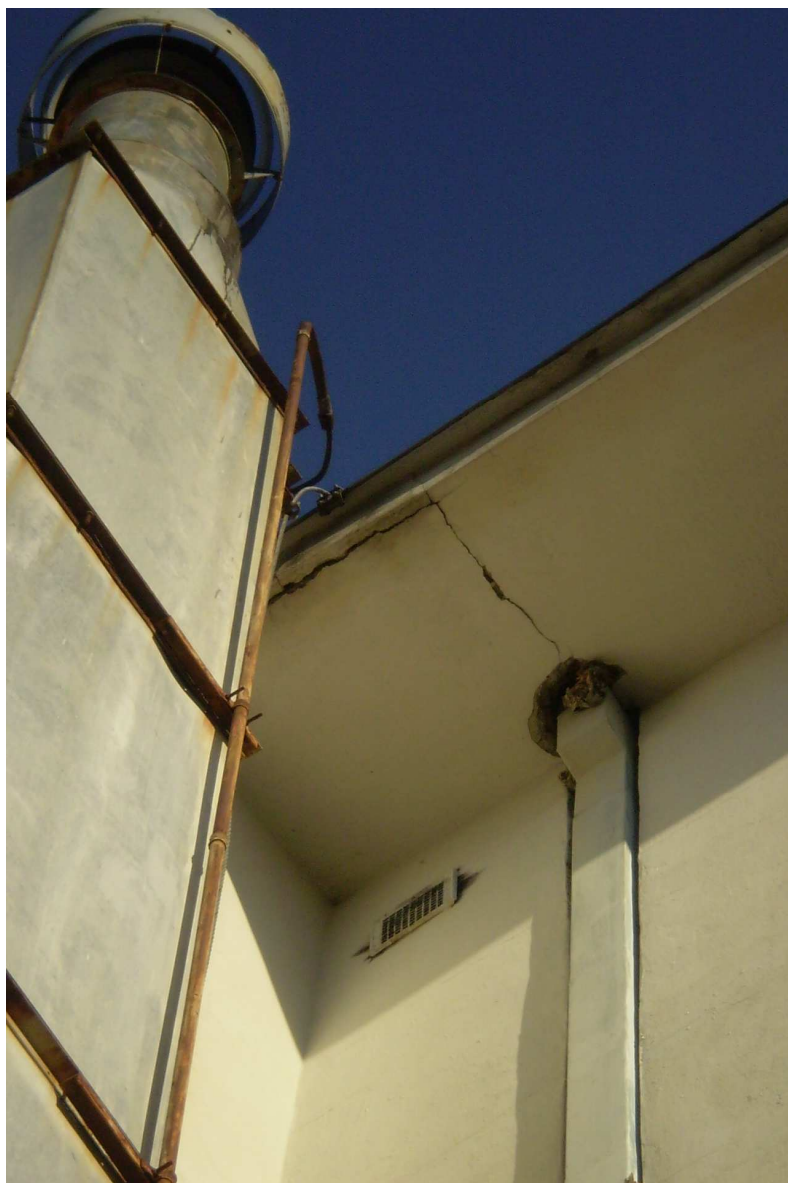
Obr. 38. Otvory a praskliny okolo okapového svodu.

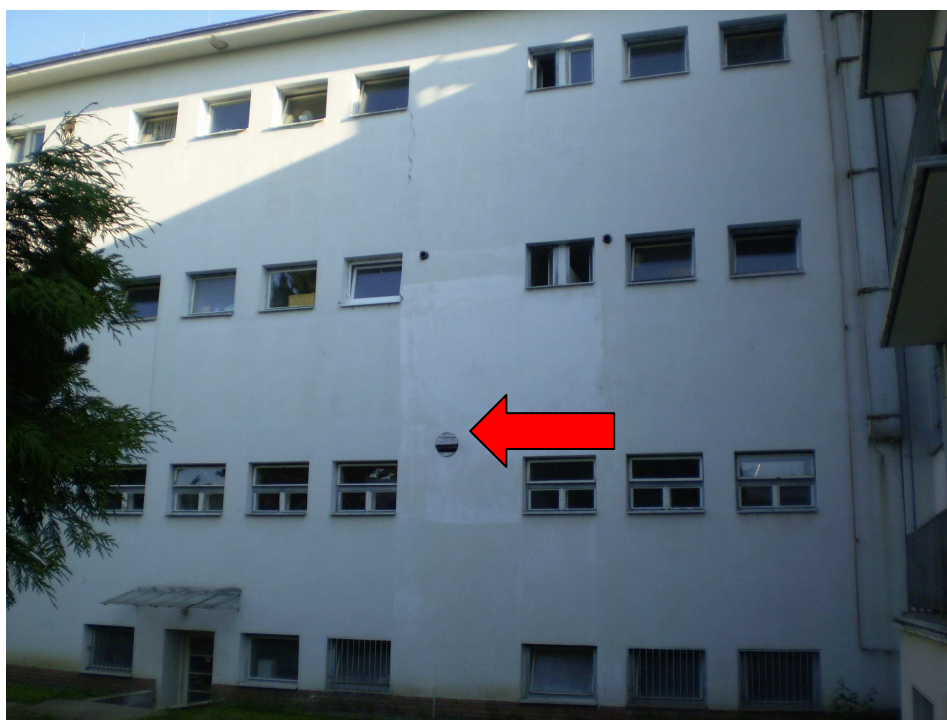
Obr. 39. Netěsnící mřížka ve ventilačním otvoru.

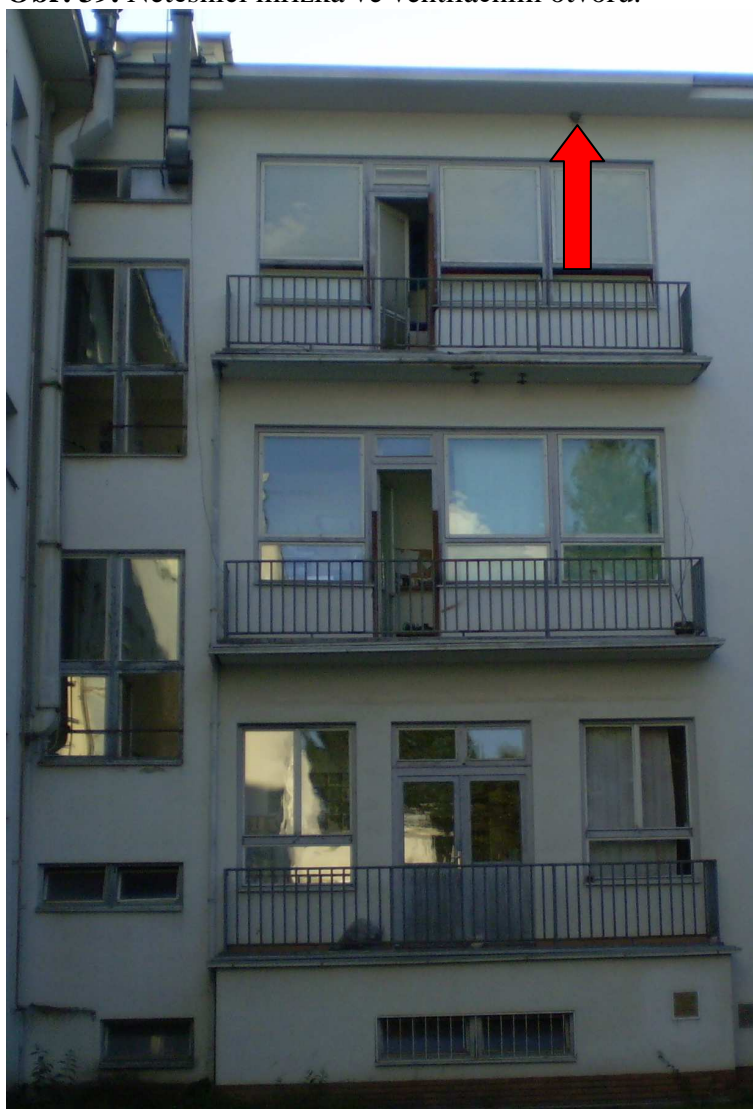
Obr. 40. Hnízdo jiříčky na východní straně budovy E.

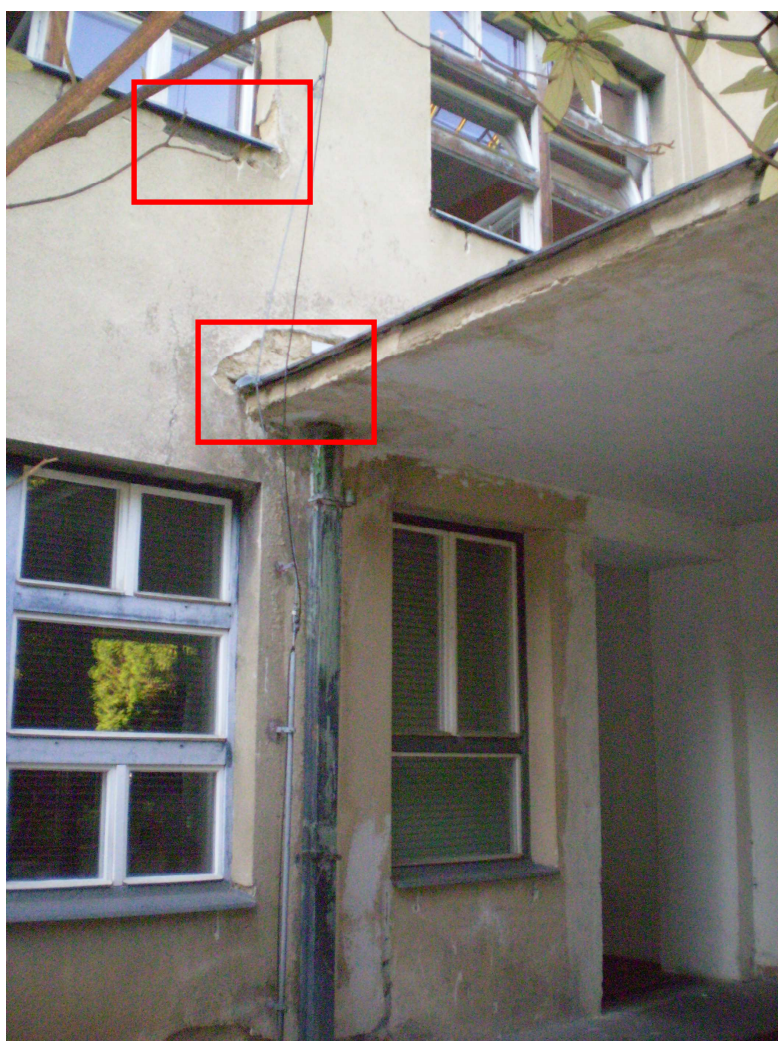
Obr. 42. Praskliny v omítce a pod parapety oken.

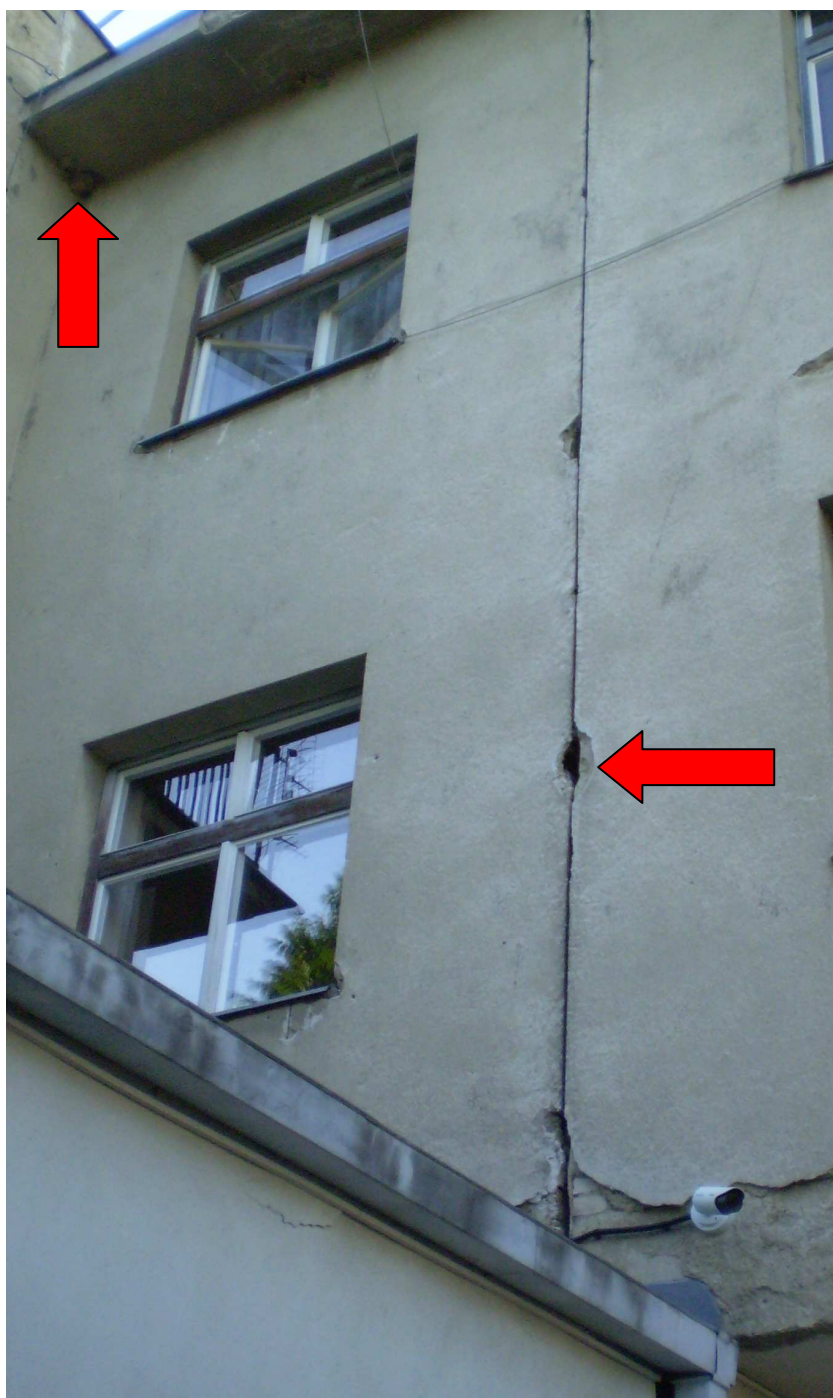
- Na budově D1 se na jižní straně v obvodovém plášti nachází hnízdo rorýse (Obr. 43) a řada prasklin, coby potenciálních úkrytů netopýrů (Obr. 22, 43-47). Na severní straně je otvor ve zdi (Obr. 22).

Obr. 43. Praskliny ve zdi budovy D1. Ve spodní prasklině se nachází hnízdo rorýse. Nahoře pod střechou hnízdo jiříčky.

5. V místech hnízdění rorýse, tj. v průjezdech spojujících pavilony A-C, B-C a C-D a na jižní straně budovy D1, neprovádět stavební úpravy v období od 20. dubna do 10. srpna (tj. v době hnízdění rorýsů).

6. Vytvořit náhradní hnízdní příležitosti instalací speciálních budek pro rorýsy obecné, v rozsahu odpovídajícím původnímu počtu hnízdicích párů, umístěných co nejbližší k uzavřeným hnízdním otvorům - doporučené umístění viz Obr. 5, 9, 18 a 43 (budky vyrábí např. firma ECO PLASTICS s.r.o., www.ecoplastics.cz, nebo je lze zakoupit na www.zelenadomacnost.com)

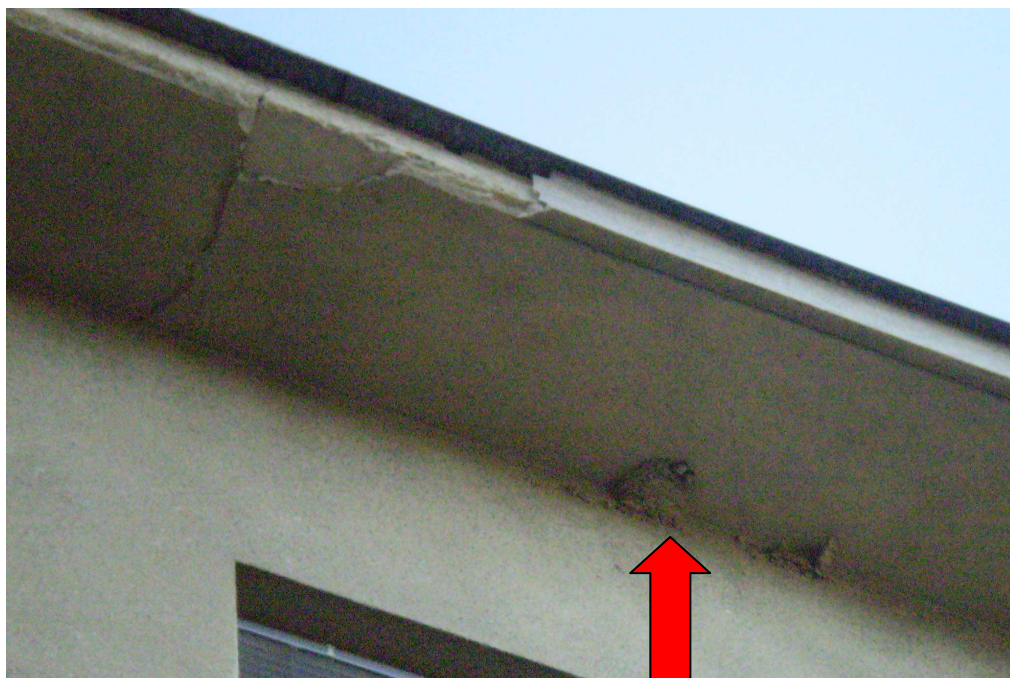
Obr. 44. Budova D1, opuštěná hnízda jiříček a praskliny pod oplechováním střechy.

4. Velkou pozornost je třeba věnovat také oplechování střechy, parapetů apod. a při nálezu hlubší štěrby opět před definitivním uzavřením instalovat jednosměrnou uzávěru.

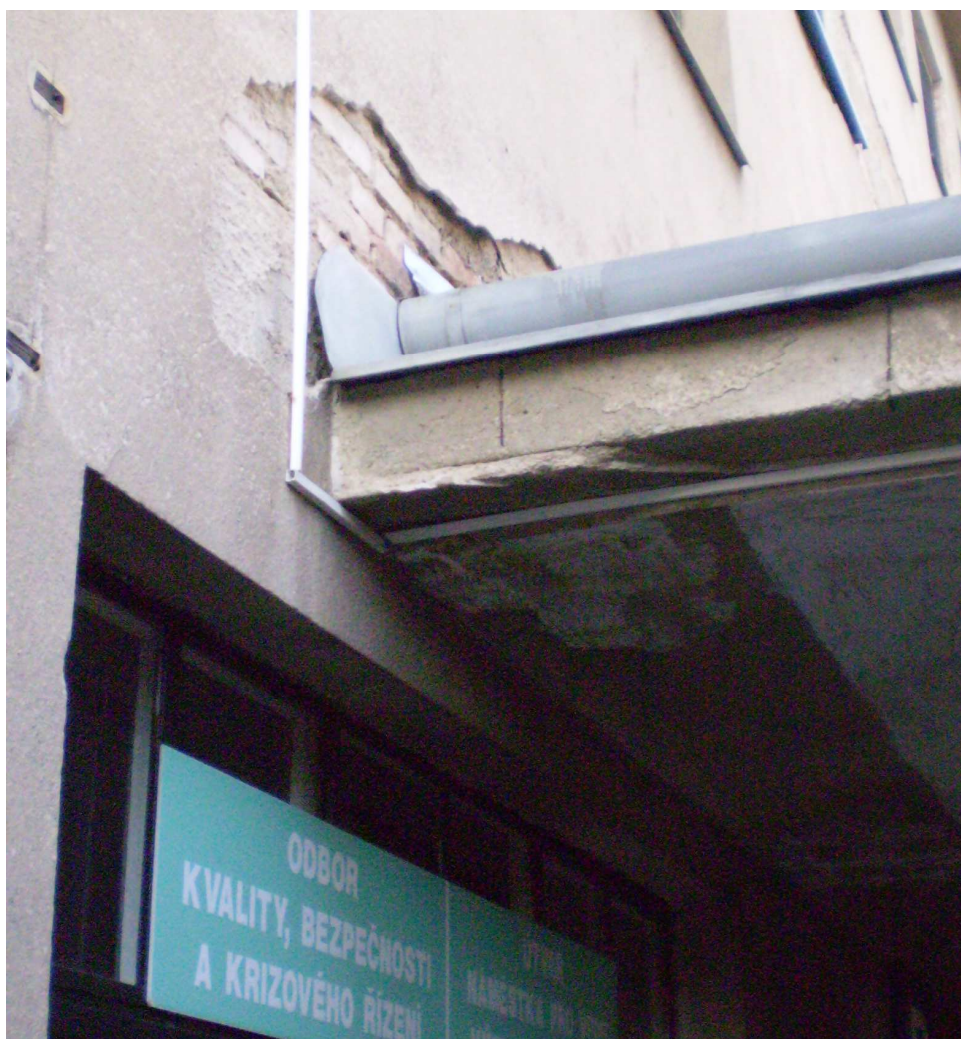
Obr. 45. Budova D1, štěrbiný pod oplechováním stříšky.

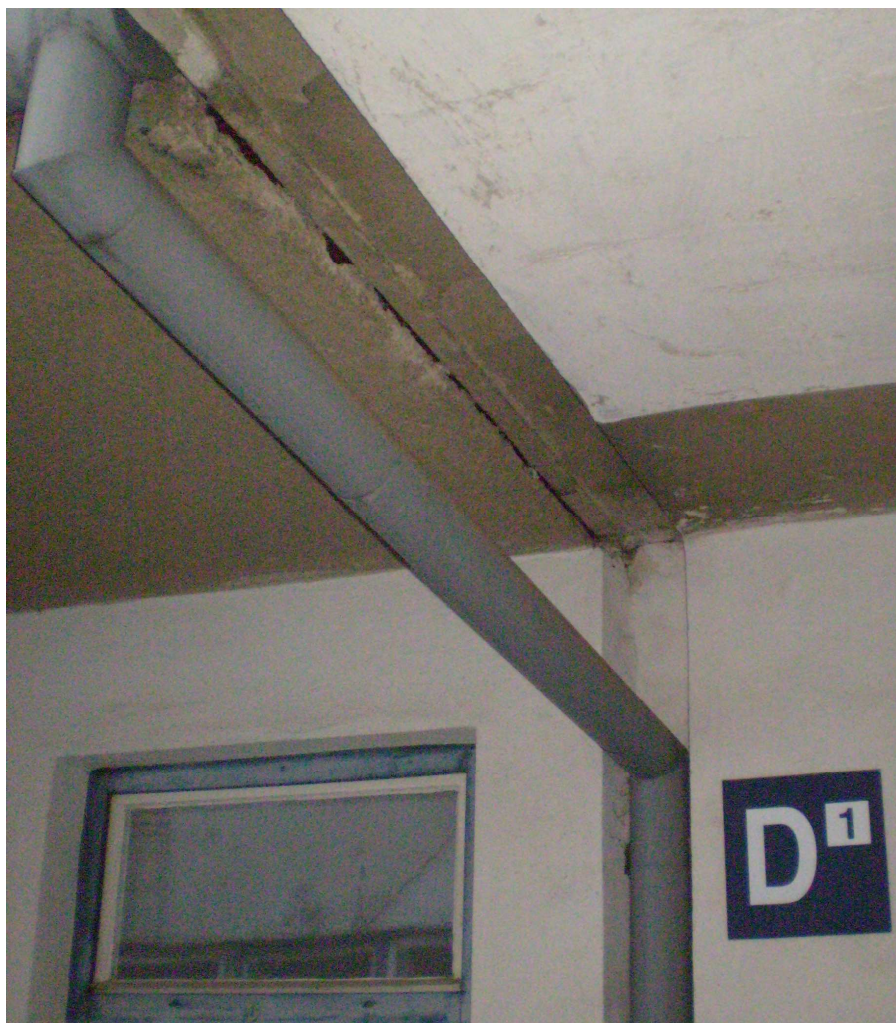
Obr. 46. Budova D1, štěrbiny ve stropě.

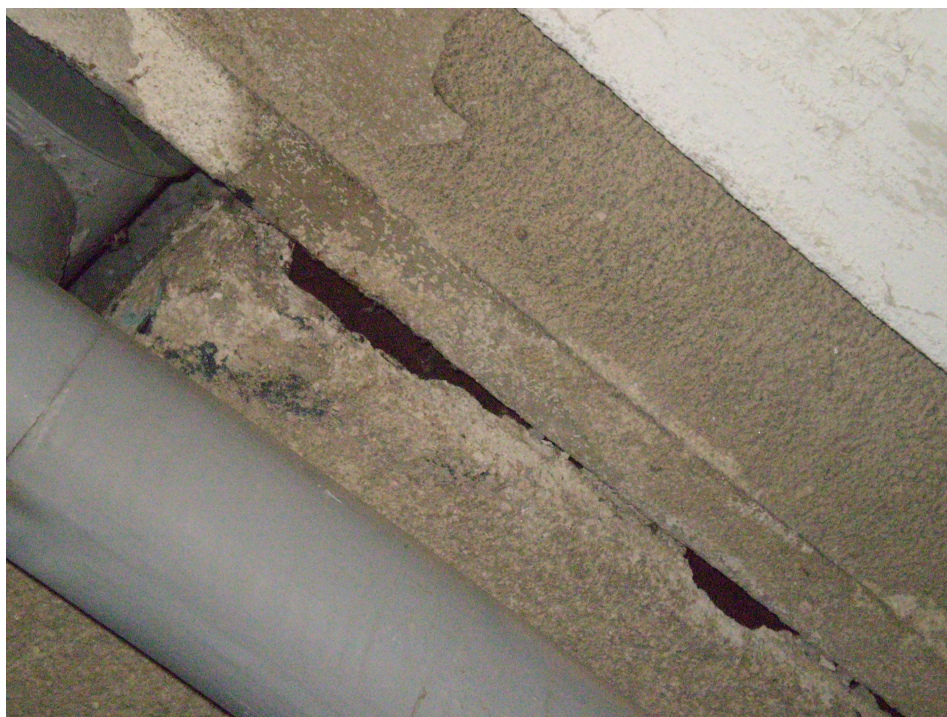
Obr. 47. Budova D1, štěrbiny ve stropě, detail.

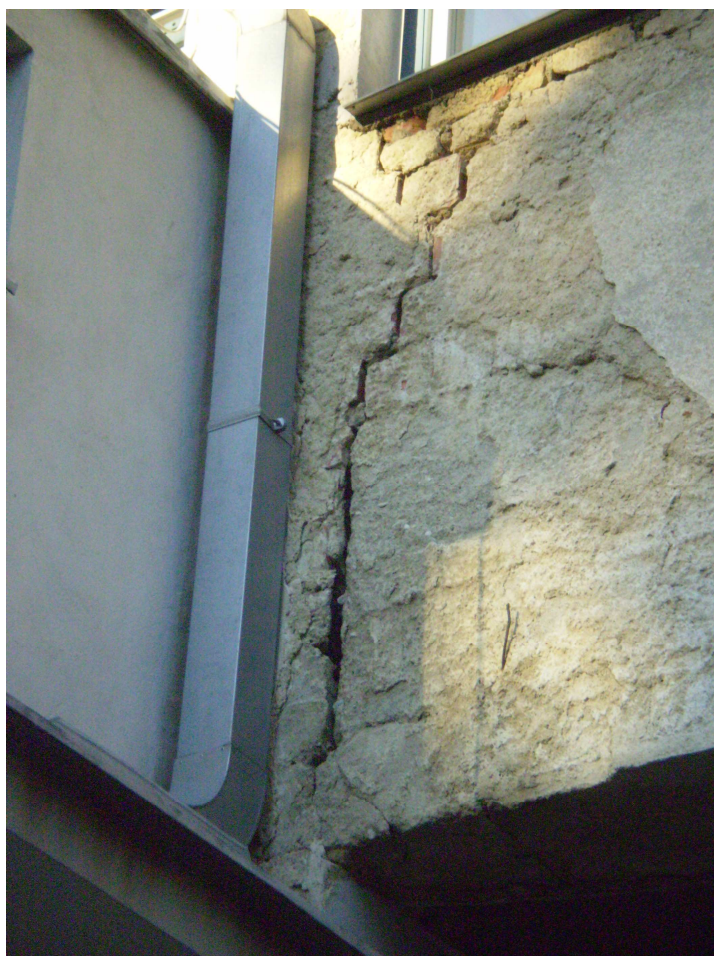
Obr. 49. Budova C ze západní strany, prasklina ve zdi.

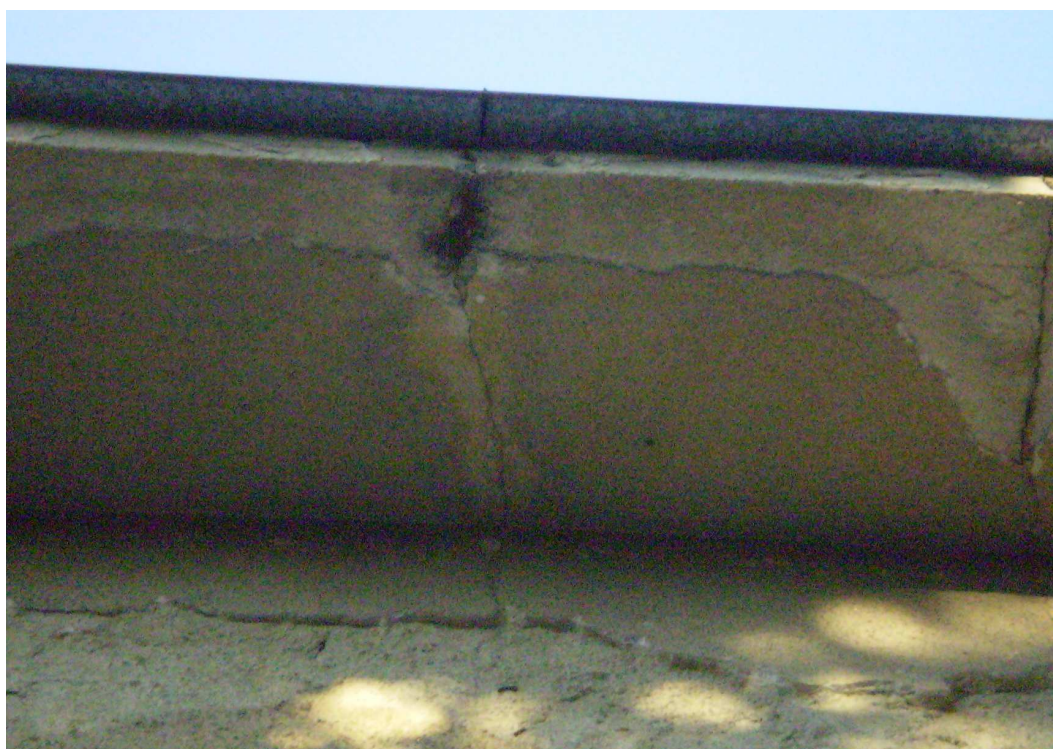
Obr. 51. Budova C ze západní strany, prasklina pod střechou.
